# Bistruplund

## HELHEDSPÅN

April 2020

## BISTRUPLUND AFD. 008-0

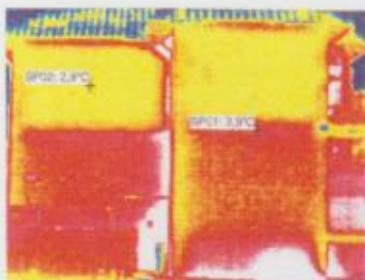
Termografering af gavl 70B

Ejendommen er generelt dårligt isoleret og har et stort varmekonsum, idet facaderne er udført som massiv mur i den nederste etage og med hulmur med mange kuldebroer på 1.sal.

Gavle og facader på 1. sal blev hulmursisoleret i starten af 1980'erne, men denne isolering er faldet sammen. I 2010 er gavle i blok 1 & 2 hulmursisolerede igen.

Termografering udført 2004 viser, at der er omfattende problemer med kuldebroer og manglende isolering i hele bebyggelsen, samt at den indvendige efterisolering af gavle er mangelfuld.

Den ringe isolering medfører problemer med skimmelangreb på kolde overflader i boligerne, hvilket ses tydeligt i termograferingsrapporten.

Gavle efterisoleres udvendigt og skalmures under med teglsten med samme udtryk som eksisterende murværk, så facadeudtrykket bevares.

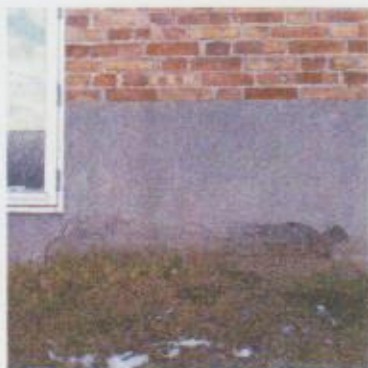
Skade på sokkel

Der er tilbagevendende problemer med afskalning af sokkelpuds, som frostsprænges pga. opstigende fugt. Afdelingen har 2012 foretaget terrænreguleringer, som skal sikre fald væk fra bygningerne, hvilket skulle reducere problemet.

Der ses endvidere enkelte sætningsskader i form af revner i sokkel og murværk.

Resterende terræn med fald mod facaden reguleres, så vand ledes bort fra soklen. Alternativt etableres omfangsdræn.

Sætningsskader udbedres.

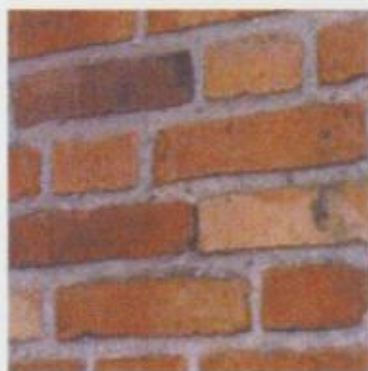
Murværk

Murværket er generelt i dårlig stand med nedbrudte fuger - flere studsfuger er helt væk.

Bindere eftermonteres i gavle.

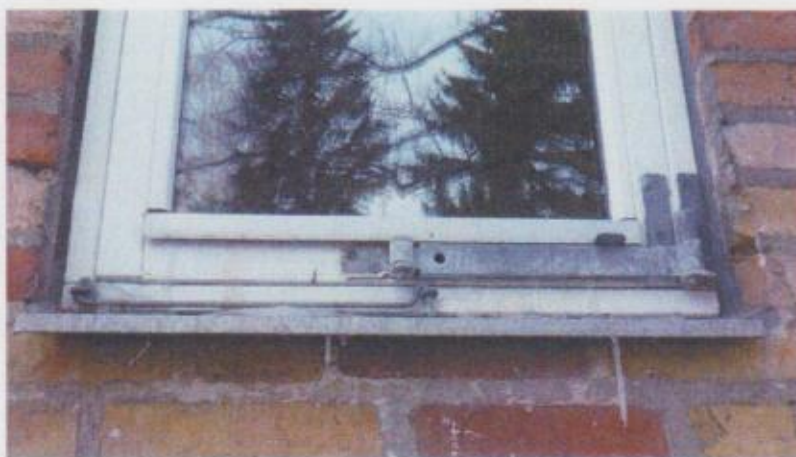
Køkkenvindue

Vinduer til boliger og trapperum er for ca. 30 år siden skiftet til hvidmalede trævinduer med termoruder.

Bundrammer og karme er nedbrudte, og vinduerne er generelt utætte hvilket giver trækgener i boligerne.

Der er desuden problemer med skimmelvækst i vinduesfalsene pga. kuldebro og manglende stopning.

De oprindelige vinduer var udført med en smal vandret sprosse. I forbindelse med vinduesudskiftningen for 30 år siden blev der valgt vinduer uden sprosser, hvilket forringer bebyggelsens arkitektoniske udtryk.

Vinduer skiftes til nye med lavenergiglas, idet der af hensyn til bebyggelsens arkitektoniske udtryk vælges hvidmalede trævinduer med koblede rammer og kitfals med en smal sprosse.

Alternativt kan der, afhængigt af godkendelse i kommunen, vælges træ-alu vinduer med smal sprosse og kitfals-lignende lister. Træ-alu vinduer kræver mindre vedligehold og er derfor at foretrække ift. driften.

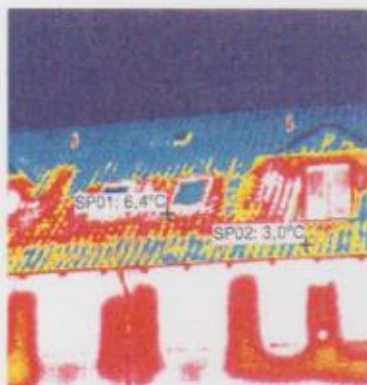
Termografering

Tagene er fra bebyggelsens opførelse for over 60 år siden og har dermed en yderst begrænset restlevetid.

Omkring år 2000 blev tagene partielt renoveret med udskiftning af enkelte tagsten, nye inddækninger samt understrygning på spidslofter, idet det ikke var økonomisk muligt at skifte tagene. Der er dog fortsat mange skader på tagene, hvilket løbende medfører store vedligeholdelsesudgifter.

Tagene er dårligt isolerede med et stort varmekonsum og dårlig komfort i boligerne til følge. Det er således konstateret problemer med den eksist. isolering af skunkvæggene, hvor trådene som skulle fastholde isoleringsmåtterne er tærede, så isoleringen hænger.

Der er udbredt tendens til skimmelvækst på kolde overflader.

Tag skiftes til nyt tegltag med fast undertag.

Spidslofter, skunke og tagflader efterisoleres.

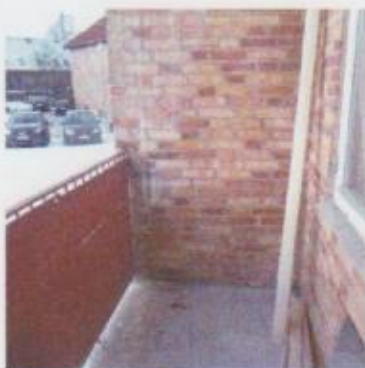
Altan

Altandækkene er støbt sammen med etagedækket i lejlighederne, hvilket giver anledning til en stor kuldebro, med deraf følgende tendens til skimmelvækst i lejlighederne.

Der er ingen foranstaltninger til bortledning af regnvand.

Overside altandæk er ikke overfladebehandlet.

På alle altaner er der skader i form af revner, afskallet puds, begroinger og gennemsvivninger med udludninger til følge.

Der er synlig armering som er rustangrebet.

På en del af altanerne er pudslag/beton renoveret. Der ses dog betonskader på både de renoverede altaner og altaner som ikke har været renoveret.

Der monteres nye altaner, og værn skiftes.

De nye altaner udføres med samme udtryk som de eksisterende, men udvides af hensyn til tilgængeligheden med ca. 25cm fremspring, så der kan skabes Ø150cm fri vendeplads på altanerne.

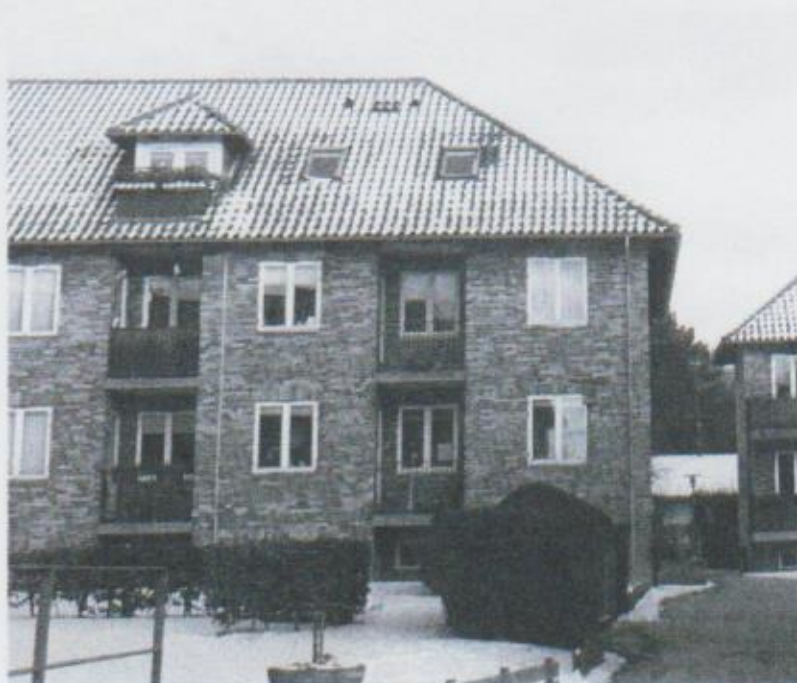
Eksist. altaner

Værn er udført i stål og rustangrebet ved overgang til altan og murværk. Som følge heraf er der afskallet beton og murværk. Værn er generelt rustangrebet.

Altaner er desuden meget små med begrænsede anvendelsesmuligheder til følge. En mindre udvidelse af altanerne vil medføre et løft af boligernes standard, som kan medvirke til at styrke afdelingens konkurrenceevne fremover.

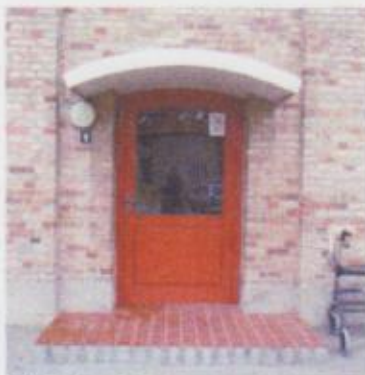
Dør til opgang

Døre til trappeopgange er fra bebyggelsens opførelse og ikke skiftet, hvorfor restlevetiden må anses at være begrænset.

Altandøre og døre til trappeopgange skiftes.

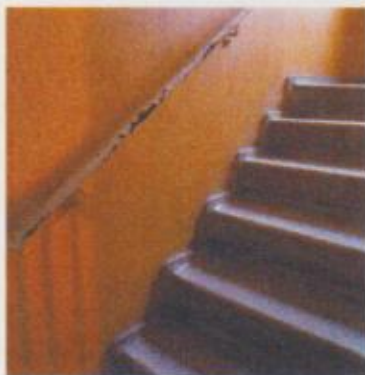
Trappe med slidt håndliste

Terrazzobelægning på samtlige trapper virker beskidt trods regelmæssig vask. Håndlister og værn fremstår slidte med afskallet maling.

Samtlige trapperum renoveres gennemgribende med slibning og polering af terrazzotrapper, malerbehandling af vægge, lofter og værn, etablering af støjdemper og ny energibesparende belysning.

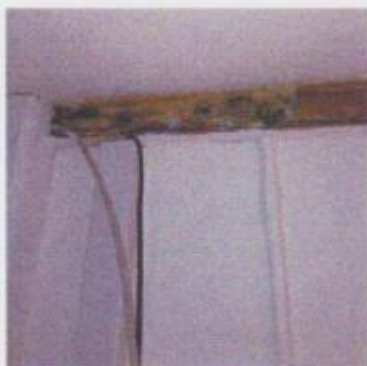
El-installationer er udført i stofledninger, som er begyndt at forvitte-/smuldre. El-tavle er af oprindelig standard og derfor ikke forbedret for dagens forbrugs-genstande. Enkelte boliger har ikke HPFI-relæ.

Stofledninger

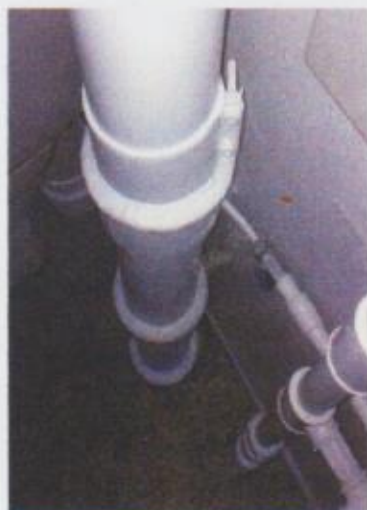
Afløbs- og vandinstallationer er under nedbrydning og har flere steder tæring. Mange steder er rørstykker udskiftet, og omfang af skader forværres løbende. Restlevetid for afløbs- og brugsvandsinstallation 0 år.

Reparation på faldstamme

Afløb/faldstammer skiftes. I forbindelse med opstart af projektering undersøges desuden om indstøbte gulvafløb, installationer mv. er angrebet af rust og tæring.
