# Bistruplund

## HELHEDSPLAN

April 2020

## BISTRUPLUND AFD. 008-0

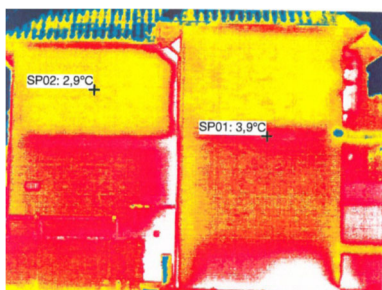
Termografering af gavl 70B

Ejendommen er generelt dårligt isoleret og har et stort varmekonsum, idet facaderne er udført som massiv mur i den nederste etage og med hulmur med mange kuldebroer på 1.sal.

Termografering udført 2004 viser, at der er omfattende problemer med kuldebroer og manglende isolering i hele bebyggelsen, samt at den indvendige efterisolering af gavle er mangelfuld.

Den ringe isolering medfører problemer med skimmelangreb på kolde overflader i boligerne, hvilket ses tydeligt i termograferingsrapporten.

Gavle efterisoleres udvendigt og skalmures under med teglsten med samme udtryk som eksisterende murværk, så facadeudtrykket bevares.

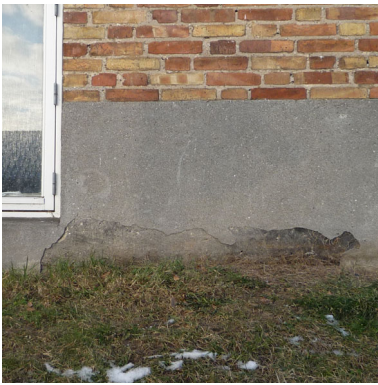
Skade på sokkel

Der er tilbagevendende problemer med afskalning af sokkelpuds, som frostsprænges pga. opstigende fugt. Afdelingen har 2012 foretaget terrænreguleringer, som skal sikre fald væk fra bygningerne, hvilket skulle reducere problemet.

Der ses endvidere enkelte sætningsskader i form af revner i sokkel og murværk.

Resterende terræn med fald mod facaden reguleres, så vand ledes bort fra soklen. Alternativt etableres omfangsdræn.

Sætningsskader udbedres.

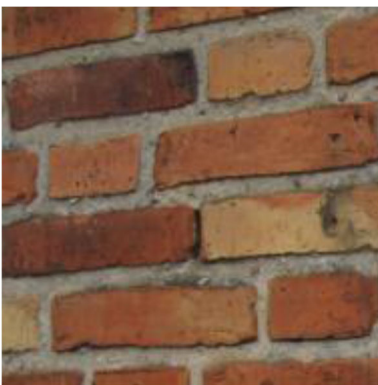
Murværk

Murværket er generelt i dårlig stand med nedbrudte fuger - flere studsfuger er helt væk.

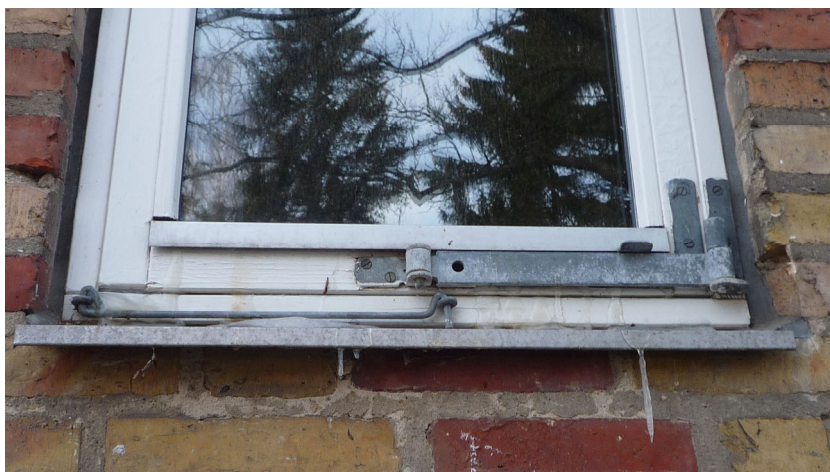
Køkkenvindue

Bundrammer og karme er nedbrudte, og vinduerne er generelt utætte hvilket giver trækgener i boligerne.

Der er desuden problemer med skimmelvækst i vinduesfalsene pga. kuldebro og manglende stopning.

Vinduer skiftes til nye med lavenergiglas, idet der af hensyn til bebyggelsens arkitektoniske udtryk vælges hvidmalede trævinduer med koblede rammer og kitfals med en smal sprosse.

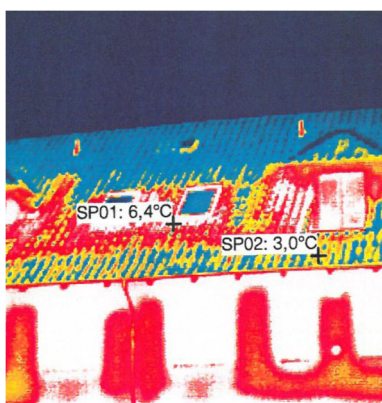
Termografering

Tagene er dårligt isolerede med et stort varmekonsum og dårlig komfort i boligerne til følge. Det er således konstateret problemer med den eksist. isolering af skunkvæggene, hvor trådene som skulle fastholde isoleringsmåtterne er tærede, så isoleringen hænger.

Der er udbredt tendens til skimmelvækst på kolde overflader.

Spidslofter, skunke og tagflader efterisoleres.

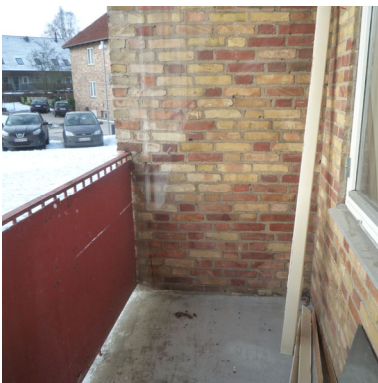
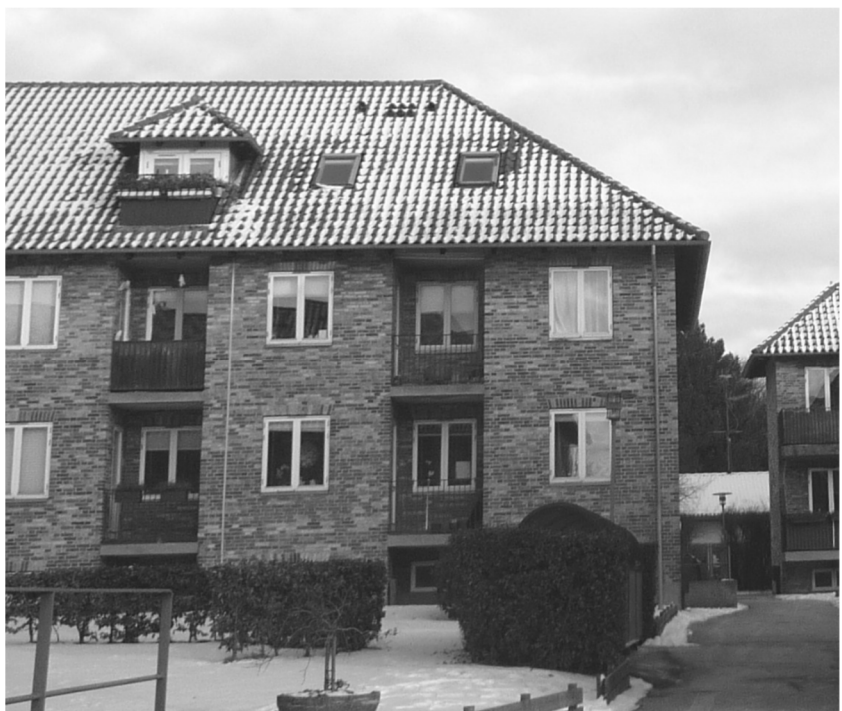
På alle altaner er der skader i form af revner, afskallet puds, begroninger og gennemsivninger med udludninger til følge.

Der er synlig armering som er rustangrebet.

*Altan*

*Eksist. altaner*

Værn er udført i stål og rustangrebet ved overgang til altan og murværk. Som følge heraf er der afskallet beton og murværk. Værn er generelt rustangrebet.

Der monteres nye altaner, og værn skiftes.

De nye altaner udføres med samme udtryk som de eksisterende, men udvides af hensyn til tilgængeligheden med ca. 25cms fremspring, så der kan skabes Ø150cm fri vendeplads på altanerne.

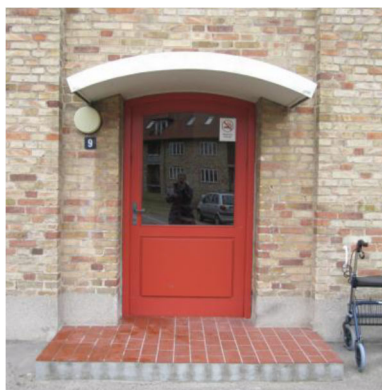
*Dør til opgang*

Døre til trappeopgange er fra bebyggelsens opførelse og ikke skiftet, hvorfor restlevetiden må anses at være begrænset.

Altandøre og døre til trappeopgange skiftes.

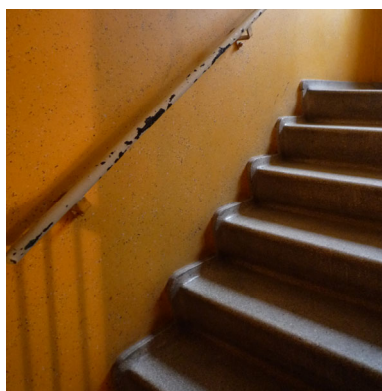
*Trappe med slidt håndliste*

Terrazzobelægning på samtlige trapper virker beskidt trods regelmæssig vask. Håndlister og værn fremstår slidte med afskallet maling.

Samtlige trapperum renoveres gennemgribende med slibning og polering af terrazzotrapper, malerbehandling af vægge, lofter og værn, etablering af støjdemper og ny energibesparende belysning.

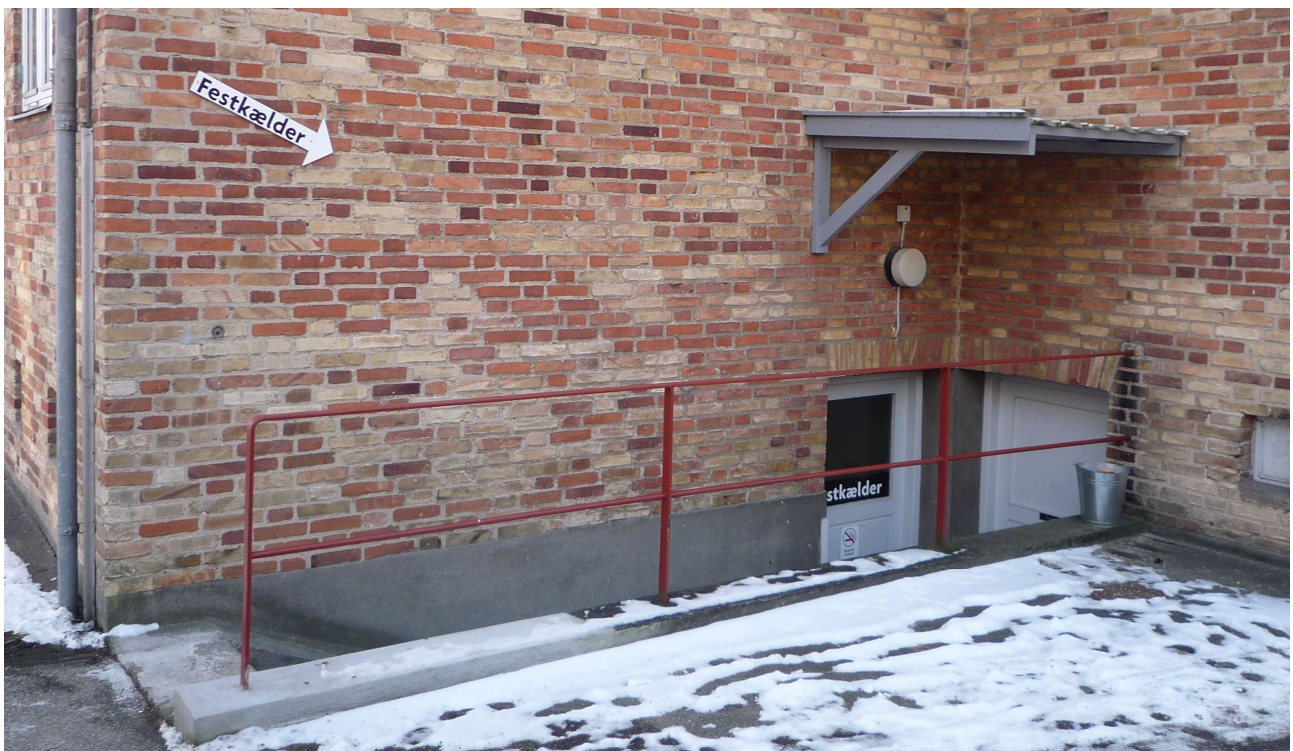
Renoveret kældertrappe

Udvendige kældertrapper er udført i beton og pudset. 1-2 trapper er renoveret for nylig og i god stand.

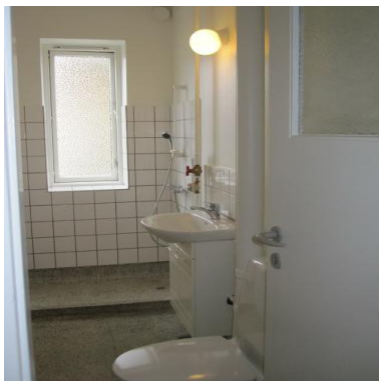
Badeværelse

Badeværelserne er meget smalle og dårligt indrettet, idet bruspladsen er placeret ved vinduet, som dermed får stor vandpåvirkning. Det er dog ikke umiddelbart muligt at flytte brusepladsen væk fra vinduet indenfor de eksist. rammer.

Badeværelser renoveres med nye afløbs- og brugsvandsinstallationer samt resursebesparende sanitet og armaturer. Der udføres malerbehandling, og monteres en hængslet glaslåge til afskærmning af vindue i våd-zonen.

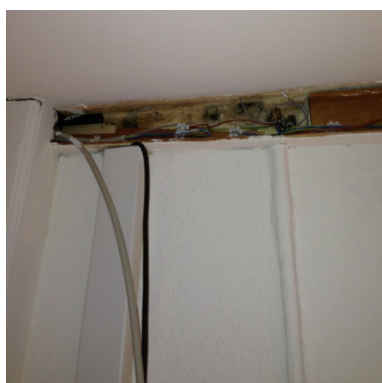
*Stofledninger*

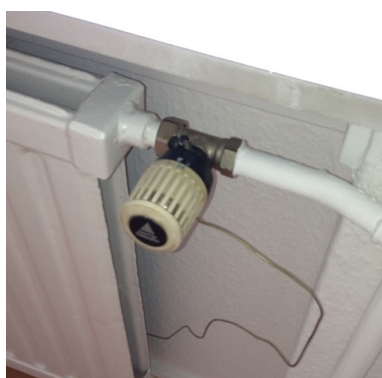
*Gl. radiator og termostat*

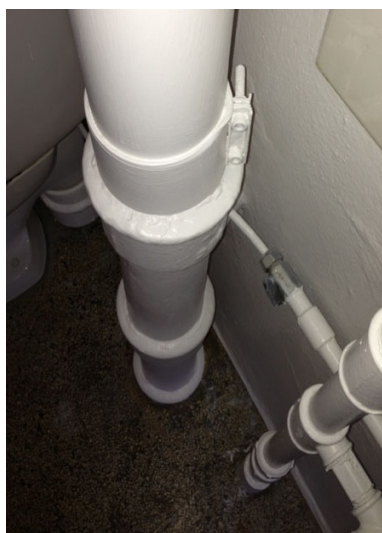
*Reparation på faldstamme*

Afløbs- og vandinstallationer er under nedbrydning og har flere steder tæring. Mange steder er rørstykker udskiftet, og omfang af skader forværres løbende. Restlevetid for afløbs- og brugsvandsinstallation 0 år.

Afløb/faldstammer skiftes. I forbindelse med opstart af projektering undersøges desuden om indstøbte gulvafløb, installationer mv. er angrebet af rust og tæring.
