# BISTRUPLUND

## Handleplan

### BILAG -ALTANER

### **Vedr.: Bistruplund, betonundersøgelse - altaner**

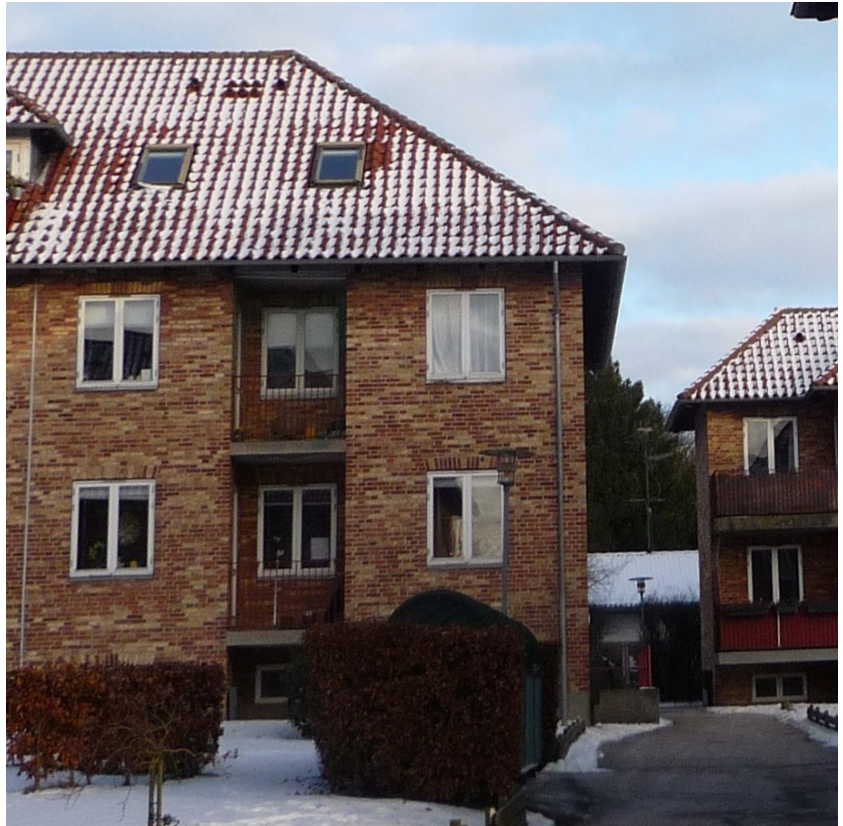
Altandæk er støbt sammen med etagedæk i lejligheder, hvilket medfører en stor kuldebro.

Der er ingen foranstaltninger til bortledning af regnvand.

Værn er generelt rustangrebet. Rust ved overgang til altan og murværk medfører afskallet beton og murværk.

*Eksist. altaner*

De eksist. altaner nedrives, så kuldebro ved etagedæk brydes.

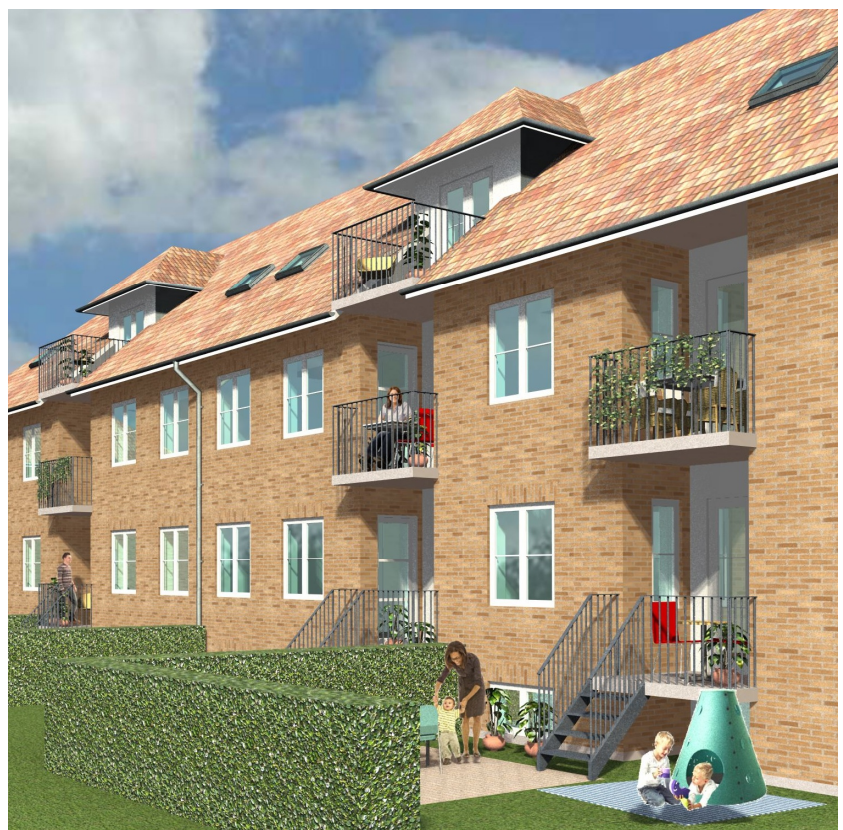
*Nye altaner med nedgang til terrasse*

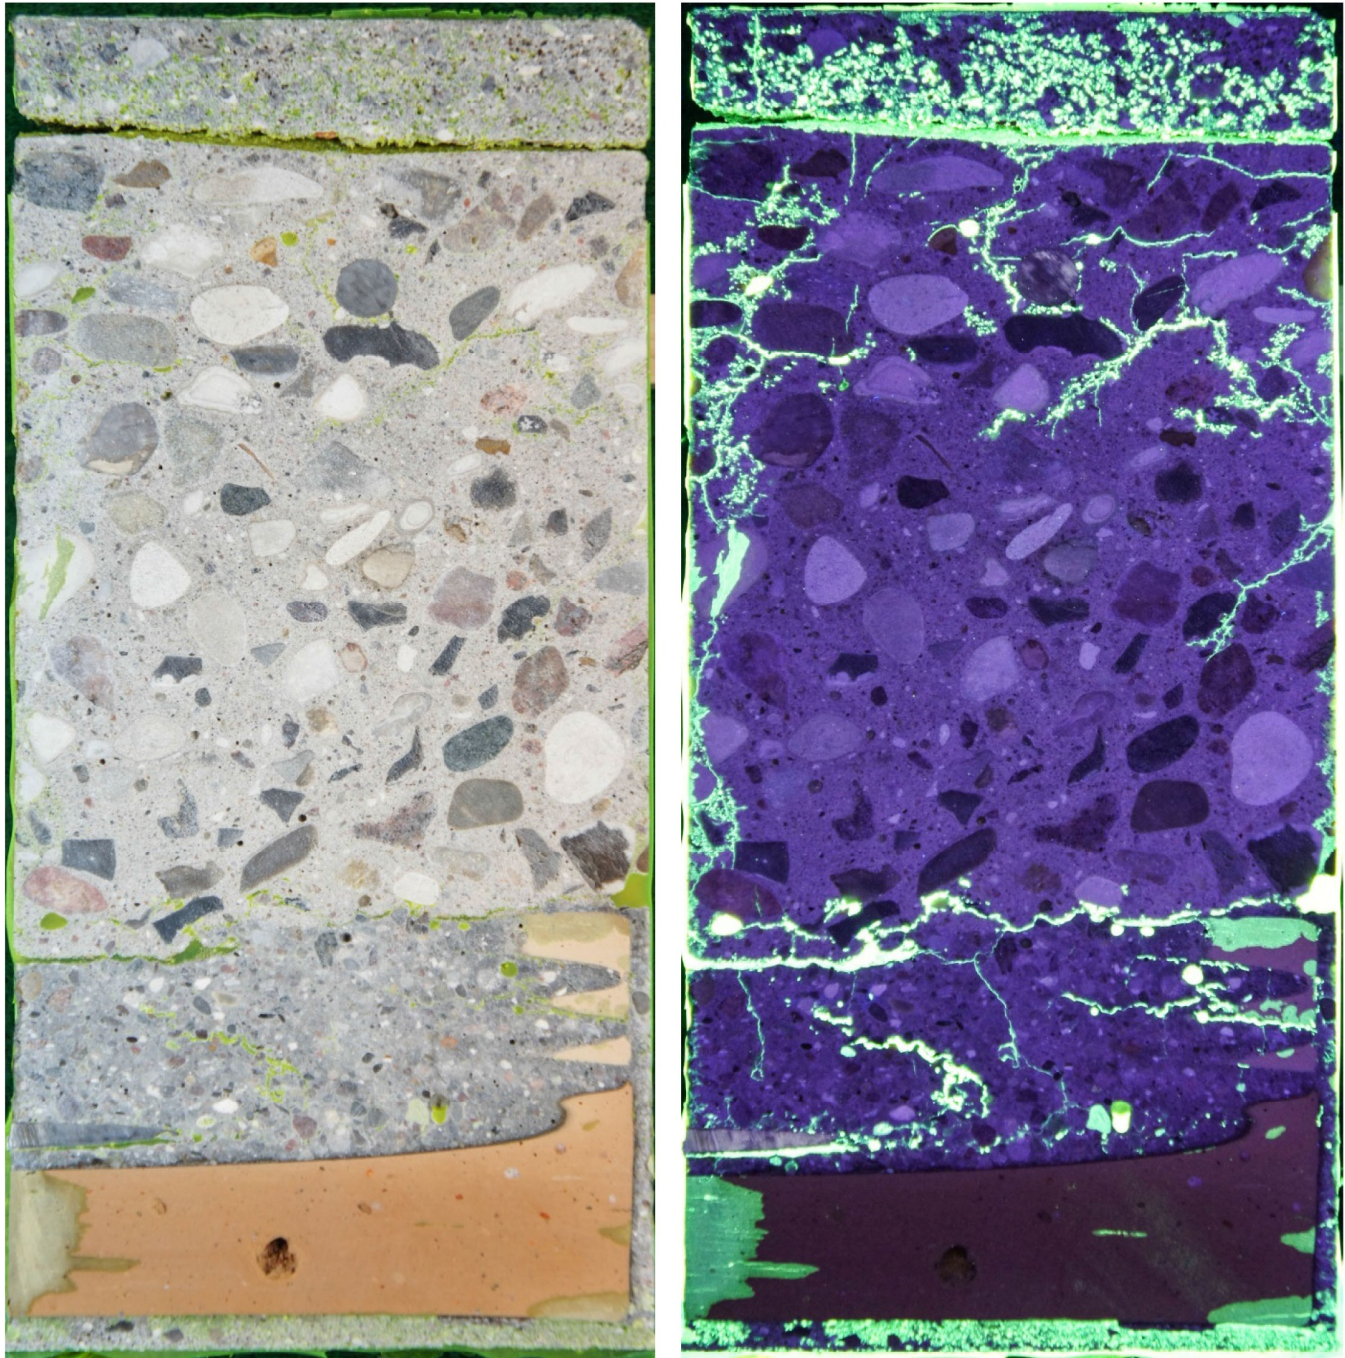
**Figur 1** Kerne 1. Længde: 203mm; Ø: 90mm.

Kernen er fra opbygget af fra top: 22mm slidlag, 115mm armeret beton, 61mm armeret tegl og 5mm nedre pudslag.

Øvre slidlag er delvist karbonatiseret i fuld tykkelse, betonen er ikke-karbonatiseret og nedre pudslag er helt karbonatiseret. Armeringen i betonen har ~20mm dæklag mod top, og fremstår ikke-korroderet.

Der ses ingen makroskopiske tegn på alkalikiselreaktioner (AKR). Betonen indeholder adskillige fine revner.

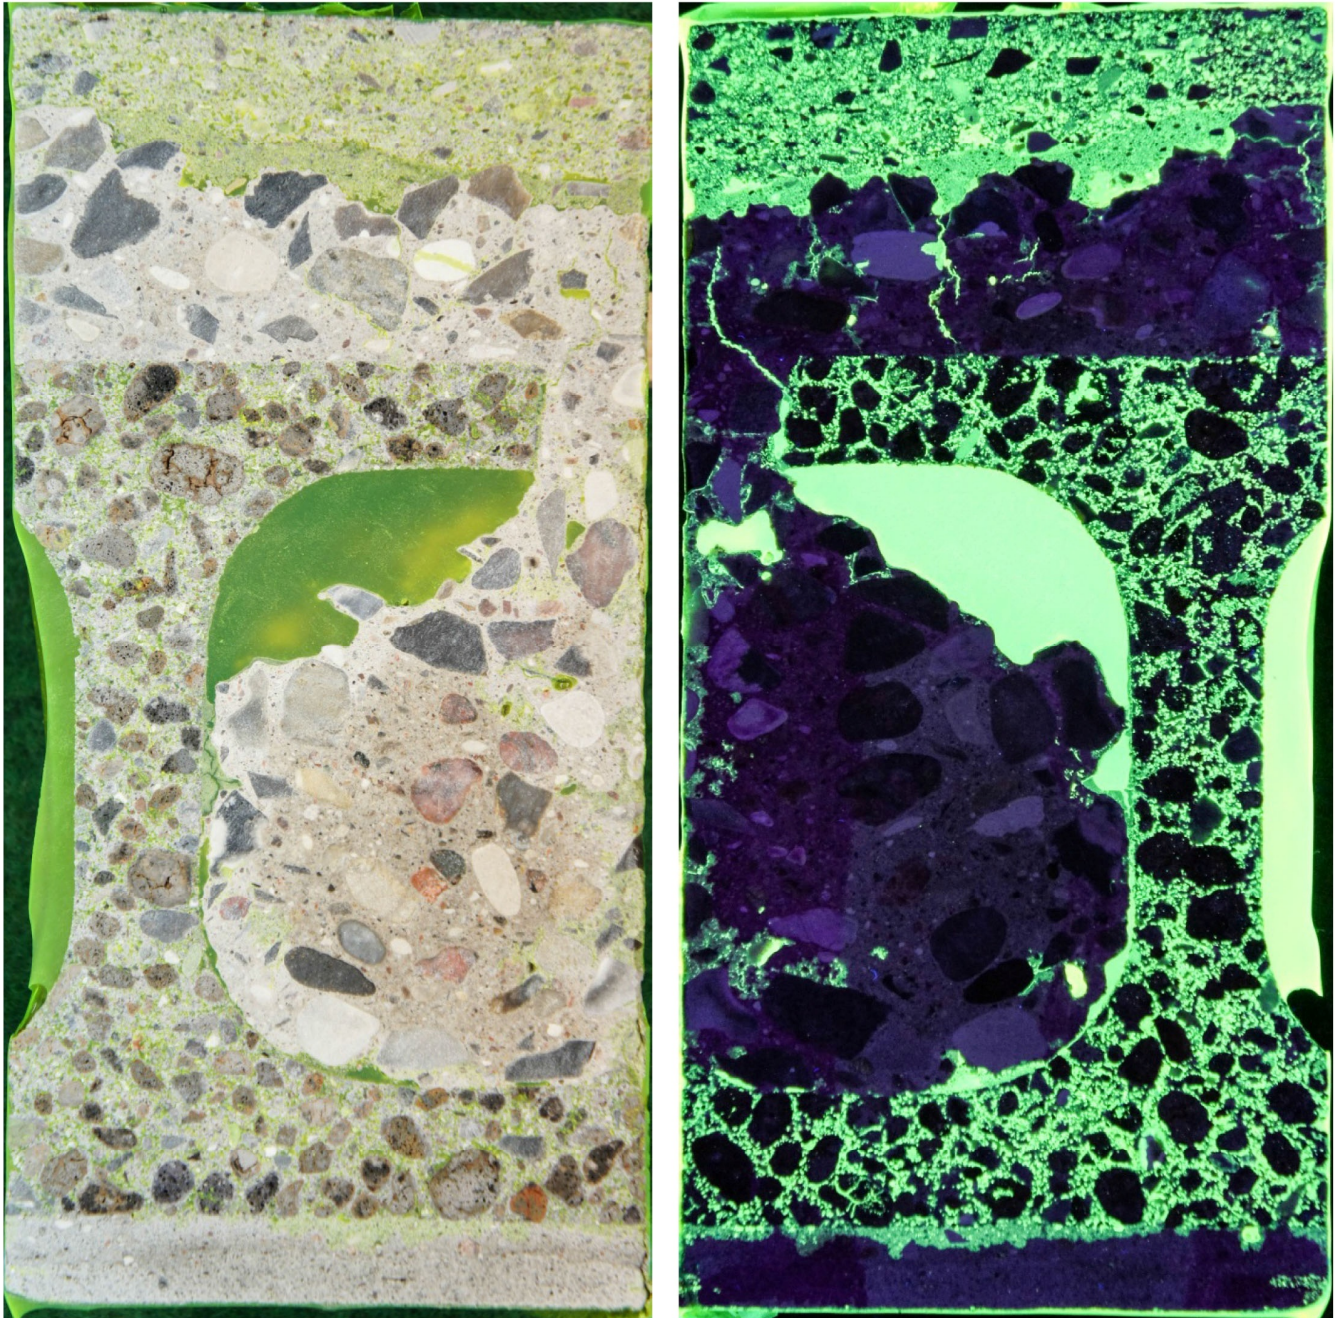
**Figur 2** Kerne 2 (19 st.tv.). Længde: 197mm; Ø: 90mm.

Dækket er opbygget omkring et letbeton huldæk, stedvis med beton udfyldning.

Huldækslementet er delvist karbonatiseret gennem hele elementet; der er "cementhud" omkring de fleste lette tilslagskorn; denne hud er ikke karbonatiseret. Pudslaget på undersiden er karbonatiseret til ~2mm's dybde, og afretningslaget på huldækkets overside er karbonatiseret til 2-30mm's dybde.

Der ses ingen makroskopiske tegn på alkalikiselreaktioner (AKR).

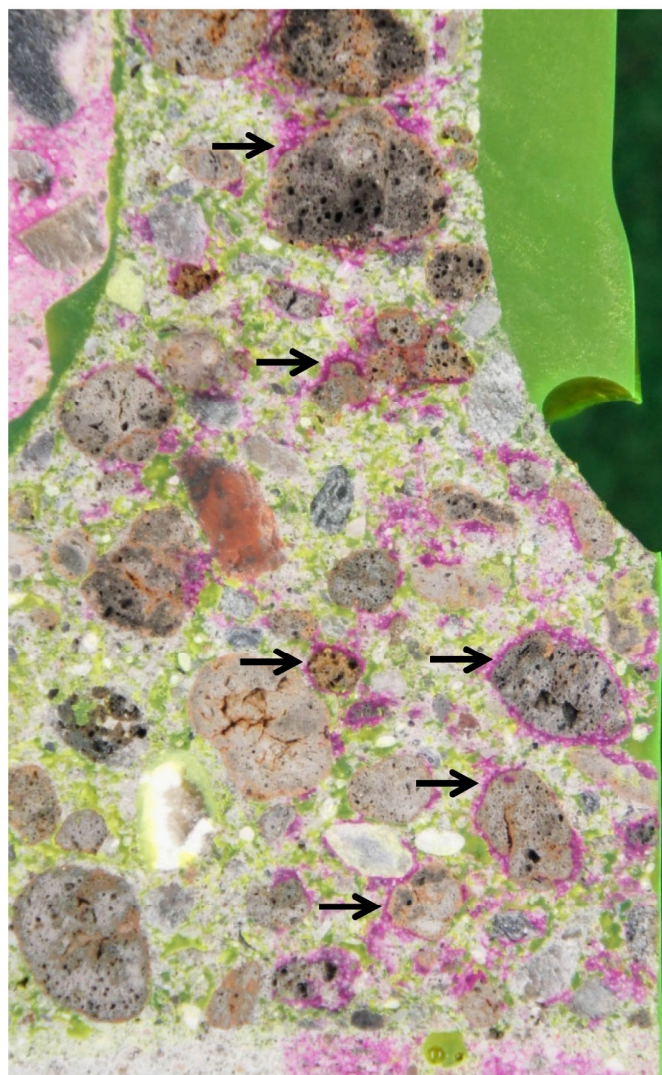
**Figur 3** Udsnit af kerne 2.

Rundt om de fleste lette tilslagskorn ses en ikke karbonatiseret rand – se de sorte pile. Denne rand består af cementpasta med meget lavt v-c tal, og er formentlig dannet under blanding af betonen.

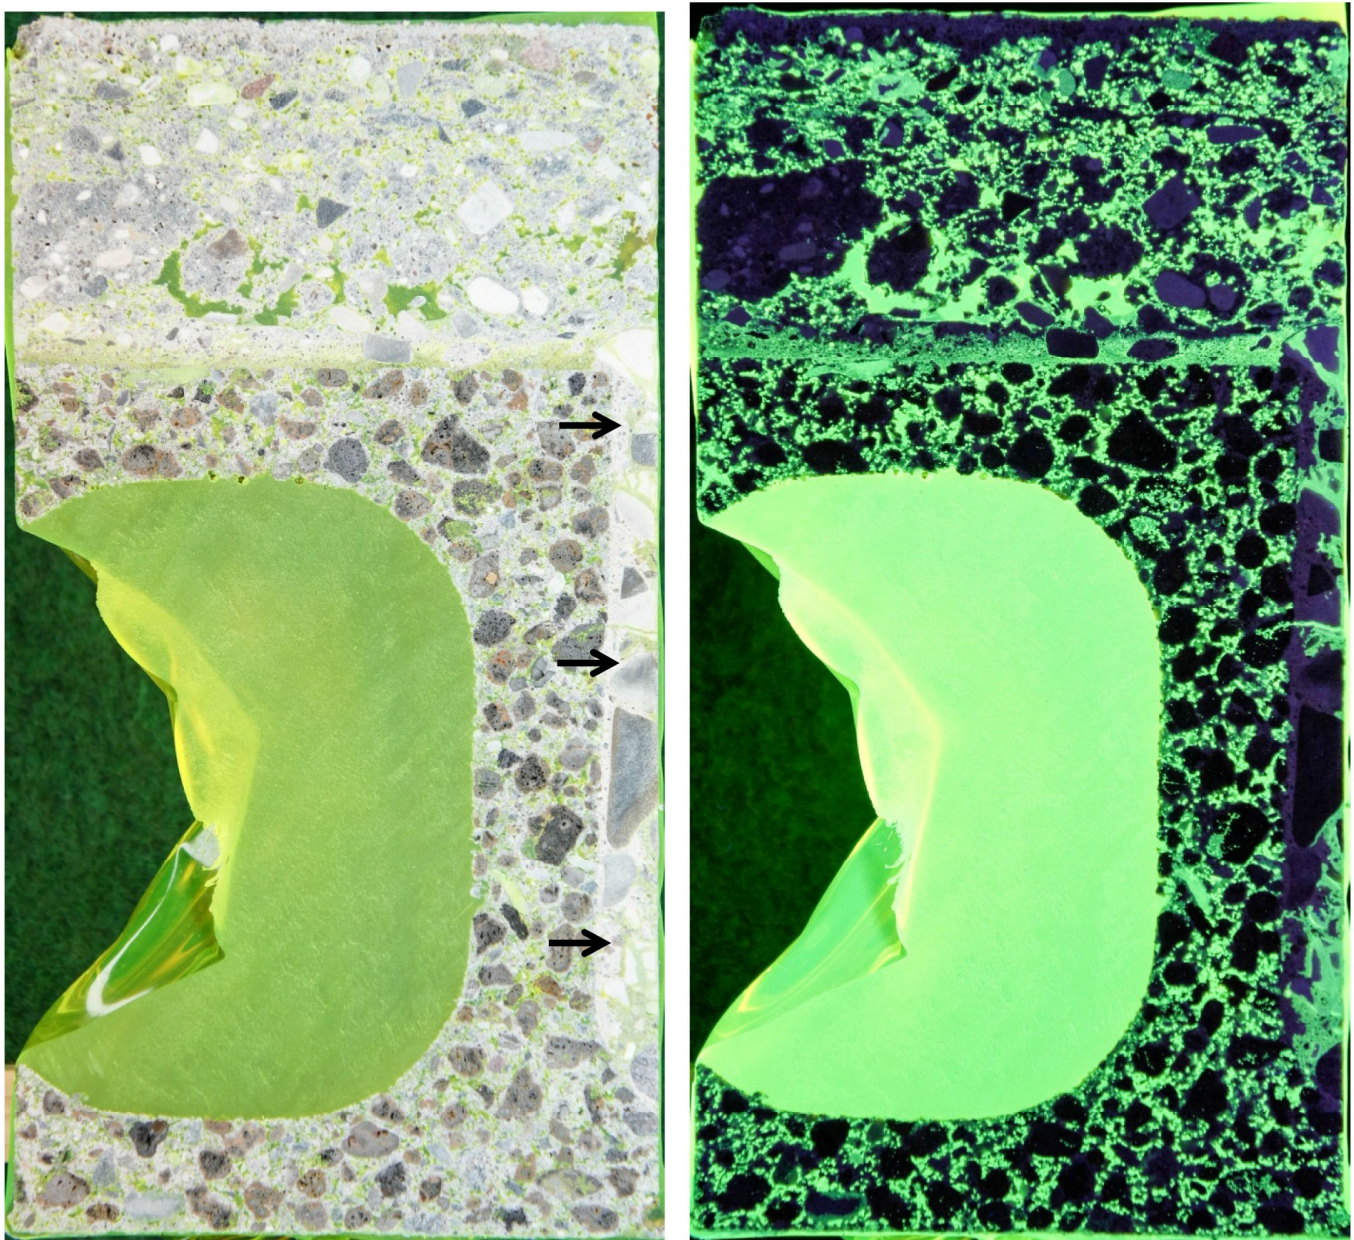
**Figur 4** Kerne 3. Længde: 184mm; Ø: 90mm.

Dækket er opbygget omkring et letbeton huldæk. Langs kernens ”højre” side ses sammenstøbning med beton, se de sorte pile – denne tilstødende beton er i kernen fuldt karbonatiseret.

Hele huldækslementet er karbonatiseret; der er ikke-karbonatiseret ”cementhud” omkring en del af de lette tilslagskorn. Afretningslaget på huldækkets overside er karbonatiseret til ~2mm’s dybde.

Der ses ingen makroskopiske tegn på alkalikiselreaktioner (AKR).
