# Bistruplund

Handleplan august 2013

OPLÆG TIL HELHEDSPLAN

AFD. 008-0

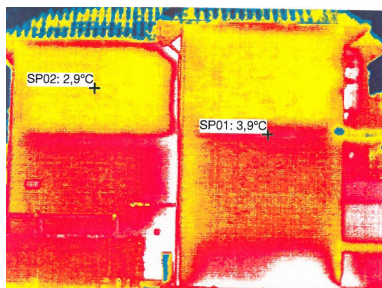
Termografering af gavl 70B

Ejendommen er generelt dårligt isoleret og har et stort varmekonsum, idet facaderne er udført som massiv mur i den nederste etage og med hulmur med mange kuldebroer på 1.sal.

Gavle og facader på 1. sal blev hulmursisolerede i starten af 1980'erne, men denne isolering er faldet sammen. I 2010 er gavle i blok 1 & 2 hulmursisolerede igen.

Termografering udført 2004 viser, at der er omfattende problemer med kuldebroer og manglende isolering i hele bebyggelsen, samt at den indvendige efterisolering af gavle er mangelfuld.

Den ringe isolering medfører problemer med skimmelangreb på kolde overflader i boligerne, hvilket ses tydeligt i termograferingsrapporten.

Samtlige facader og gavle efterisoleres udvendigt og skalmures, under hensyntagen til bebyggelsens arkitektoniske udtryk.

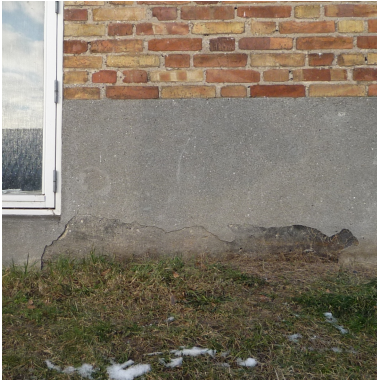
*Skade på sokkel*

Der er tilbagevendende problemer med afskalning af sokkelpuds, som frostsprænges pga. opstigende fugt. Afdelingen har 2012 foretaget terrænreguleringer, som skal sikre fald væk fra bygningerne, hvilket skulle reducere problemet.

Der ses endvidere enkelte sætningsskader i form af revner i sokkel og murværk.

Evt. tilbageværende terræn med fald mod facaden reguleres, så vand ledes bort fra soklen. Alternativt etableres omfangsdræn.

Sætningsskader udbedres.

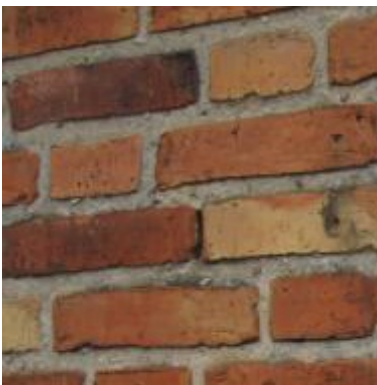
*Murværk*

Der er i 2004 foretaget en undersøgelse af murbindere i gavle, som konkluderer, at der skal eftermonteres murbindere i samtlige gavle. Det er efterfølgende udført på 2 blokke.

Murværket er generelt i dårlig stand med nedbrudte fuger - flere studsfuger er helt væk.

Bindere eftermonteres i gavle.

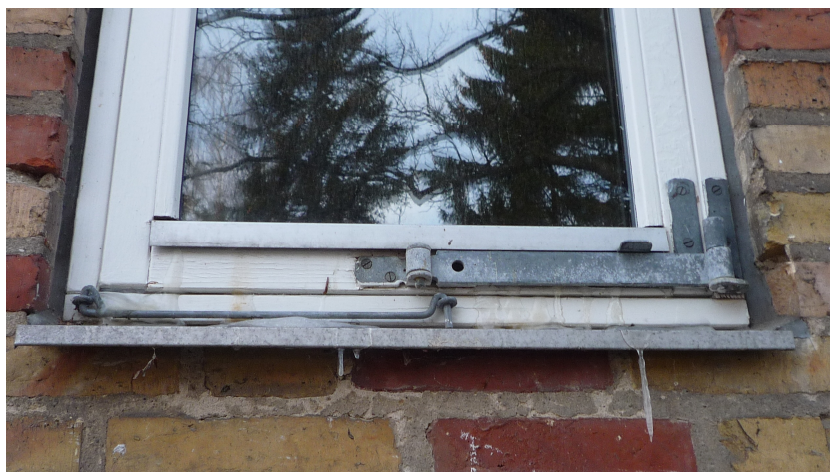
Køkkenvindue

Vinduer til boliger og trapperum er for ca. 30 år siden skiftet til hvidmalede trævinduer med termoruder.

Bundrammer og karme er nedbrudte, og vinduerne er generelt utætte hvilket giver trækgener i boligerne.

Der er desuden problemer med skimmelvækst i vinduesfalsene pga. kuldebro og manglende stopning.

De oprindelige vinduer var udført med en smal vandret sprosse. I forbindelse med vinduesudskiftningen for 30 år siden blev der valgt vinduer uden sprosser, hvilket forringer bebyggelsens arkitektoniske udtryk.

Vinduer skiftes til nye med lavenergiglas, idet der af hensyn til bebyggelsens arkitektoniske udtryk vælges hvidmalede trævinduer med koblede rammer og kitfals med en smal sprosse.

Alternativt kan der, afhængigt af godkendelse i kommunen, vælges træ-alu vinduer med smal sprosse og kitfals-lignende lister. Træ-alu vinduer kræver mindre vedligehold og er derfor at foretrække ift. driften.

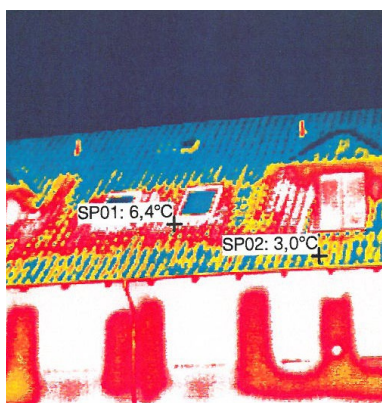
Termografering

Tagene er dårligt isolerede med et stort varmekonsum og dårlig komfort i boligerne til følge. Det er således konstateret problemer med den eksist. isolering af skunkvæggene, hvor trådene som skulle fastholde isoleringsmåtterne er tærede, så isoleringen hænger. Der er udbredt tendens til skimmelvækst på kolde overflader.

Spidslofter, skunke og tagflader efterisoleres.

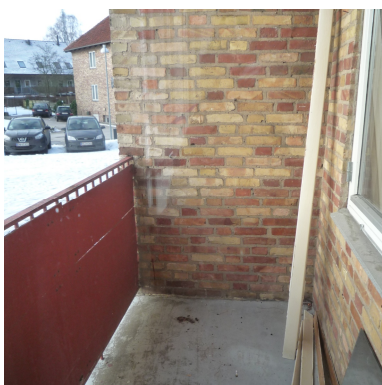
Altan

Altandækkene er støbt sammen med etagedækket i lejlighederne, hvilket giver anledning til en stor kuldebro, med deraf følgende tendens til skimmelvækst i lejlighederne.

På alle altaner er der skader i form af revner, afskallet puds, begroninger og gennemsivninger med udludninger til følge.

Der er synlig armering som er rustangrebet.

På en del af altanerne er pudslag/beton renoveret. Der ses dog betonskader på både de renoverede altaner og altaner som ikke har været renoveret.

Der monteres nye altaner, og værn skiftes.

Altanernes dybde øges dels som følge af den udvendige efterisolering dels ved at der etableres et lille fremspring fra facaden.

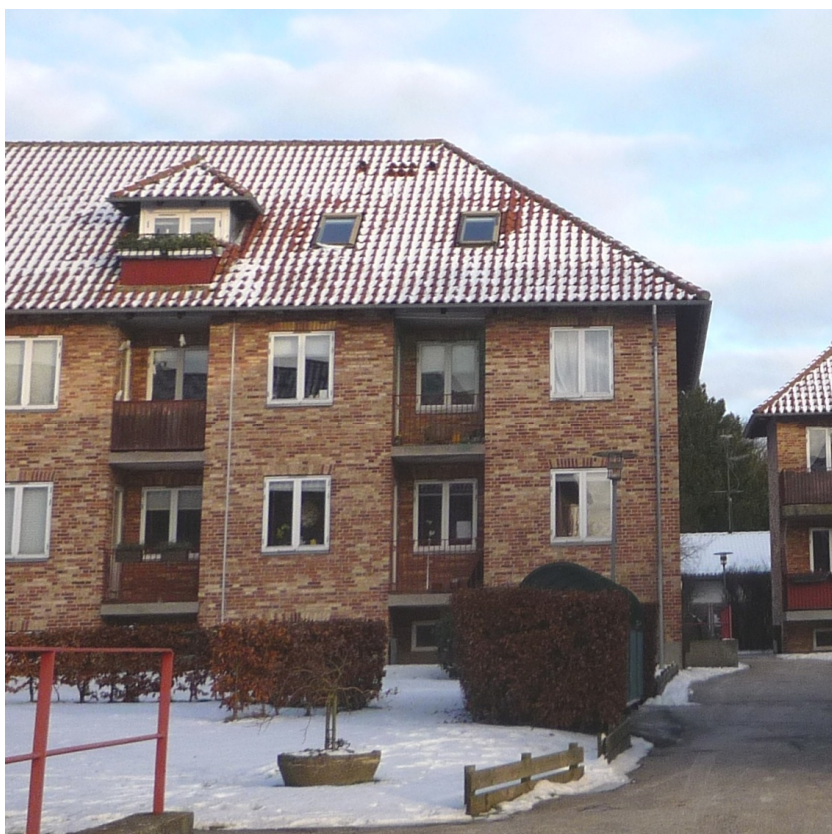
Værn er udført i stål og rustangrebet ved overgang til altan og murværk. Som følge heraf er der afskallet beton og murværk. Værn er generelt rustangrebet.

Altaner er desuden meget små med begrænsede anvendelsesmuligheder til følge. En mindre udvidelse af altanerne vil medføre et løft af boligernes standard, som kan medvirke til at styrke afdelingens konkurrenceevne fremover.

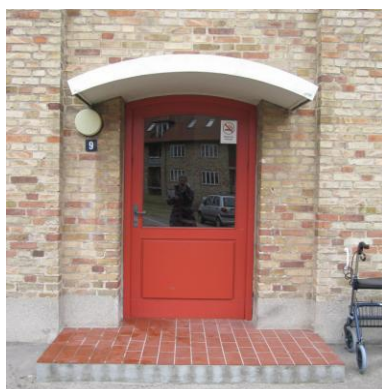
Dør til opgang

Døre til lejligheder er utætte, hvilket medfører træk- og støjgener i boligerne. Dørene er fra bebyggelsens opførelse og ikke skiftet.

Døre til lejligheder males og der monteres tætningslister.

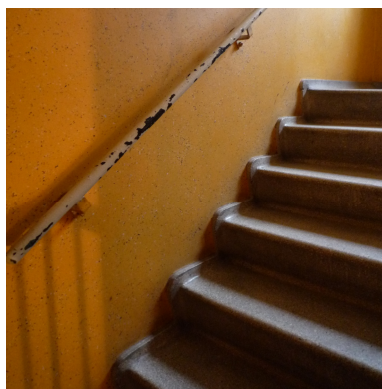
Trappe med slidt håndliste

Terrazzobelægning på samtlige trapper virker beskidt trods regelmæssig vask. Håndlister og værn fremstår slidte med afskallet maling.

Samtlige trapperum renoveres gennemgribende med slibning og polering af terrazzotrapper, malerbehandling af vægge, lofter og værn, etablering af støjdemper og ny energibesparende belysning.

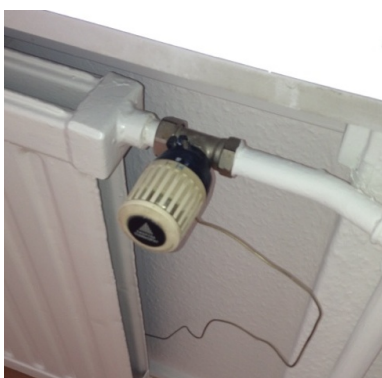
*Gl. radiator og termostat*

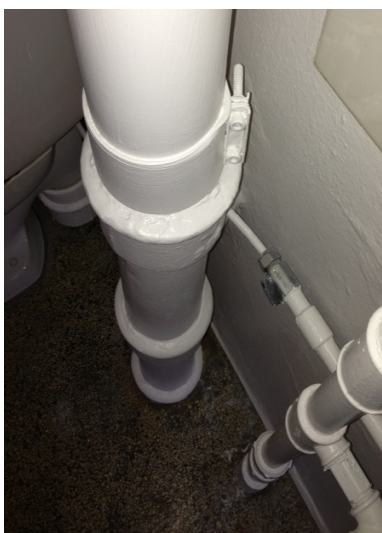
*Reparation på faldstamme*

Afløbs- og vandinstallationer er under nedbrydning og har flere steder tæring. Mange steder er rørstykker udskiftet, og omfang af skader forværres løbende. Restlevetid for afløbs- og brugsvandsinstallation 0 år.

Afløb/faldstammer skiftes. Det undersøges desuden om indstøbte gulvafløb, installationer mv. er angrebet af rust og tæring, som kræver udskiftning.
