# Fremtidssikringsanalyse

## Bygningsscreening

Afd. 008-0 Bistruplund, Lejerbo Birkerød

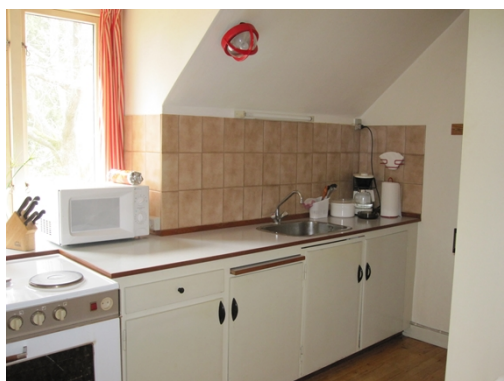
Der er i 1999 foretaget en undersøgelse af altanernes tilstand, som dengang konkluderede, at restlevetiden var 10 år.

Der er ikke i den mellemliggende tid foretaget en renovering af disse, hvilket er påkrævet nu. Både hvad angår selve altandækket, men i høj grad også altanværn.
