# Fremtidssikringsanalyse

## Bygningsscreening

Afd. 008-0 Bistruplund, Lejerbo Birkerød

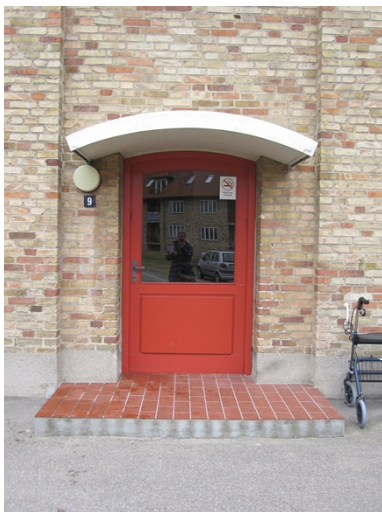
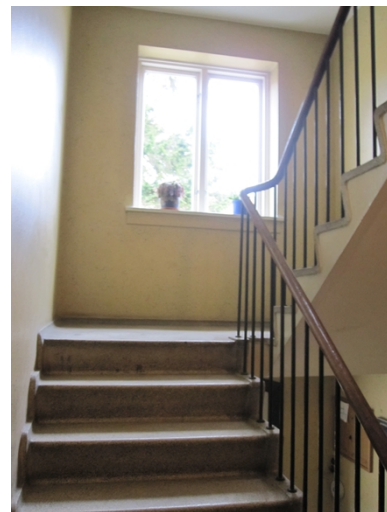
Den væsentligste mangel er naturligvis elevatorbetjening af opgangene, hvilket også byggeteknisk er et kompliceret indgreb, såfremt arkitektur og funktionalitet skal følge med.

Dernæst er der trappetrin – både ved adgang til bebyggelsen og til de enkelte opgange - så de nutidige krav om niveaufri adgang er ikke opfyldt.

De udvendige adgangsforhold kan nemmere ændres, og vil for langt de fleste opganges vedkommende kunne klares med udførelse af ramper.

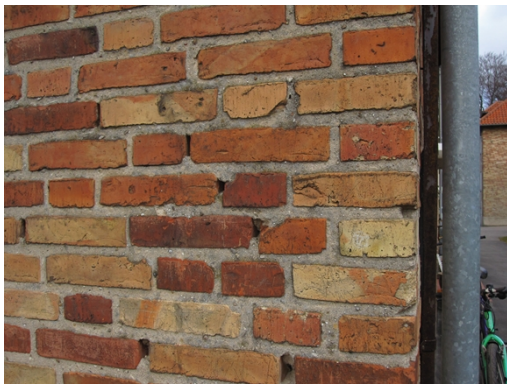
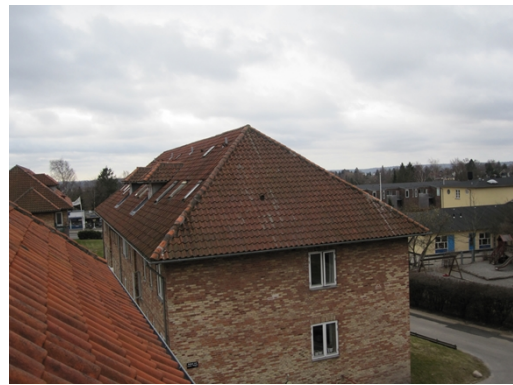
Som tidligere beskrevet fremstår bygningerne på sine steder noget slidt, hvilket kræver, at der skal foretages en renoveringsindsats nu.

Der er i 2004 foretaget en undersøgelse af murbinderes forankringslængde i gavle. Denne konkluderer, at det er nødvendigt at eftermontere murbindere i samtlige gavle, hvilket dog kun er sket i 2 blokke.

Det ses også, at mørtelfuger er udslidte og en del steder fremstår med store huller, som det vil være påkrævet at få repareret snarest muligt.

- Der bør foretages en facaderenovering, som indebærer eftermontering af nye bindere i gavle, hulmursisolering og ikke mindst udførelse af nye fuger.

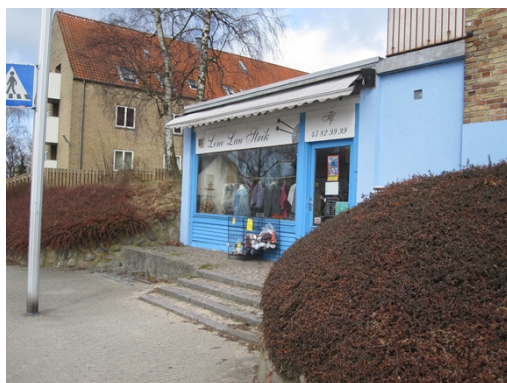
Erhvervslejemålene er ikke gennemgået i denne bygningsscreening. Det oplyses, at specielt tage på disse er i dårlig stand.

Et overordnet visuelt tjek af disse lejemål viser, at disse er udført som en helt anden konstruktion og med et langt dårligere materialevalg end den øvrige bebyggelse.

Nødvendige renoveringstiltag bør indarbejdes i en samlet renoveringsplan og det bør formentlig omfatte både facade- og tagrenovering.

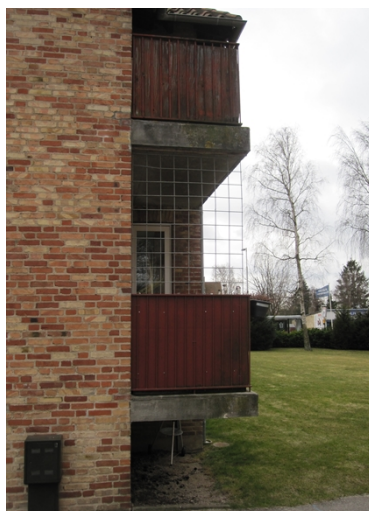
Der er i 1999 foretaget en undersøgelse af altanernes tilstand, som dengang konkluderede, at restlevetiden var 10 år.

Der er ikke i den mellemliggende tid foretaget en renovering af disse, hvilket er påkrævet nu. Både hvad angår selve altandækket, men i høj grad også altanværn.
