# Fremtidssikringsanalyse

## Bygningsscreening

Afd. 008-0 Bistruplund, Lejerbo Birkerød

| Dato | 29. marts 2011 |

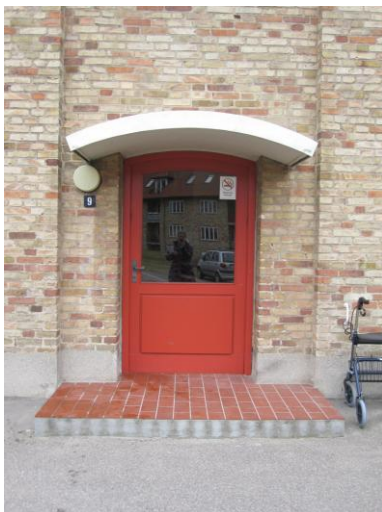
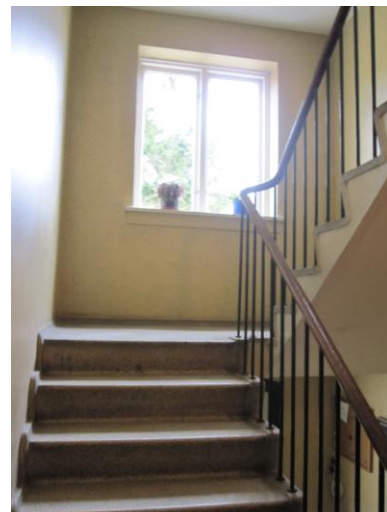
Den væsentligste mangel er naturligvis elevatorbetjening af opgangene, hvilket også byggeteknisk er et kompliceret indgreb, såfremt arkitektur og funktionalitet skal følge med.

Dernæst er der trappetrin – både ved adgang til bebyggelsen og til de enkelte opgange - så de nutidige krav om niveaufri adgang er ikke opfyldt.

De udvendige adgangsforhold kan nemmere ændres, og vil for langt de fleste opganges vedkommende kunne klares med udførelse af ramper.

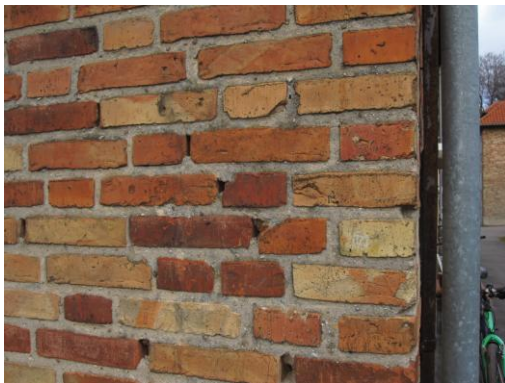
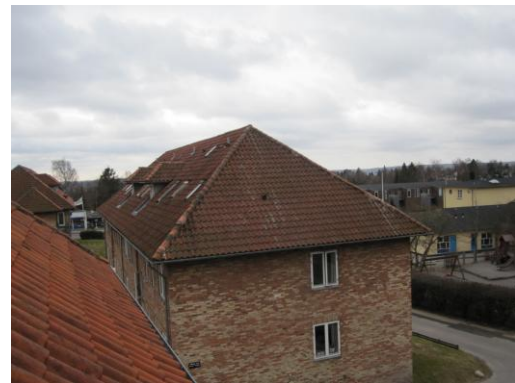
Som tidligere beskrevet fremstår bygningerne på sine steder noget slidt, hvilket kræver, at der skal foretages en renoveringsindsats nu.

Der er i 2004 foretaget en undersøgelse af murbinderes forankringslængde i gavle. Denne konkluderer, at det er nødvendigt at eftermontere murbindere i samtlige gavle, hvilket dog kun er sket i 2 blokke.

Det ses også, at mørtelfuger er udslidte og en del steder fremstår med store huller, som det vil være påkrævet at få repareret snarest muligt.

- Der bør foretages en facaderenovering, som indebærer eftermontering af nye bindere i gavle, hulmursisolering og ikke mindst udførelse af nye fuger.  
Dette vil respektere den oprindelige fine arkitektur, men medfører også, at facader ikke bliver isoleret til nutidig standard. I dette tilfælde bør det accepteres af hensyn til bebyggelsens karakter.
- Taget er udslidt og det vurderes, at være forbundet med for store driftsmæssige omkostninger, fortsat at søge en løsning, hvor det eksisterende tag bevares.  
Således bør muligheden for udskiftning af tag, tagvinduer, kviste m.m. undersøges, og en af udfordringerne bliver at projektere en løsning, der konstruktions- og materialemæssigt er i samspil med den oprindelige arkitektur.
- Vinduer og døre er udslidte og bør udskiftes og det anbefales fortsat, at der vælges vinduer udført i træ.

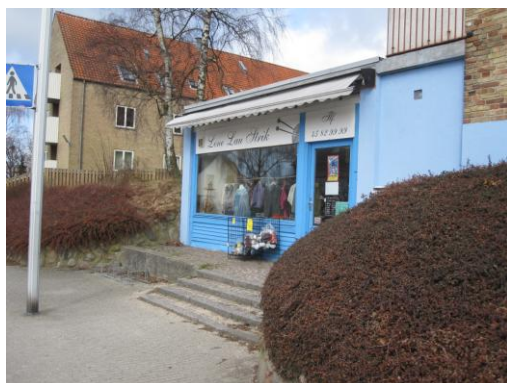
Erhvervslejemålene er ikke gennemgået i denne bygningsscreening. Det oplyses, at specielt tage på disse er i dårlig stand.

Et overordnet visuelt tjek af disse lejemål viser, at disse er udført som en helt anden konstruktion og med et langt dårligere materialevalg end den øvrige bebyggelse.

Nødvendige renoveringstiltag bør indarbejdes i en samlet renoveringsplan og det bør formentlig omfatte både facade- og tagrenovering.

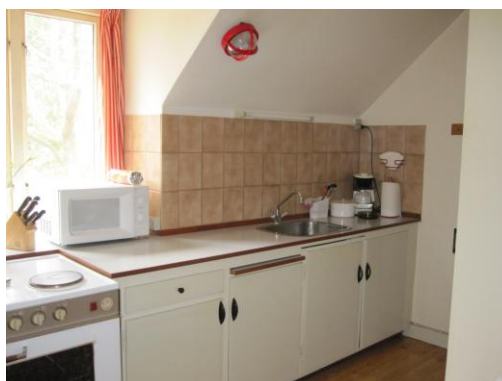
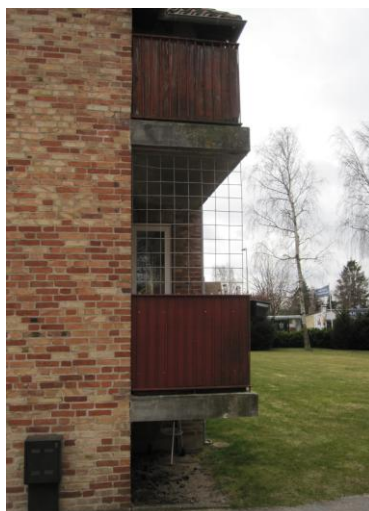
Der er i 1999 foretaget en undersøgelse af altanernes tilstand, som dengang konkluderede, at restlevetiden var 10 år.

Der er ikke i den mellemliggende tid foretaget en renovering af disse, hvilket er påkrævet nu. Både hvad angår selve altandækket, men i høj grad også altanværn.
