# Helhedsplanen for Bistruplund

Orienteringsmøde 26.10.2020

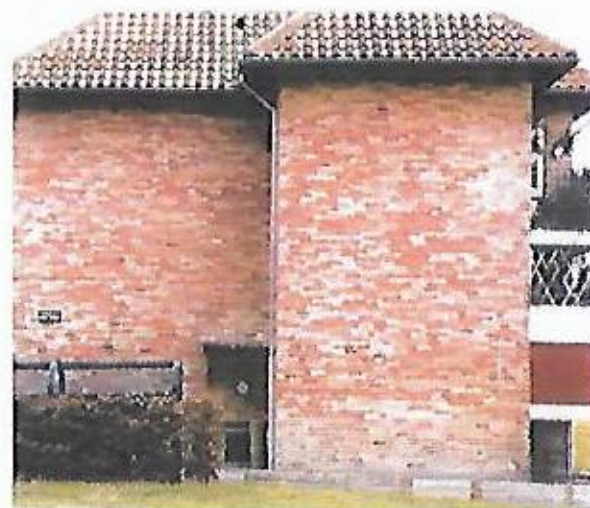
- Generelt dårlig isoleret
- Kuldebro - massivt murværk/altaner
- Hultursisolering er sunket
- Utætte og nedbrudte vinduer
- Skader på murværk og sokkel

- Stort varmekonsum
- Trækgener og dårlig komfort
- Risiko for skimmel på kolde overflader
- Murværk og sokkel skal renoveres

- Vinduer og udv. døre skiftes til nye med oprindeligt udtryk
- Gavle efterisoleres og skalmures
- Fuger i murværk renoveres
- Skader på sokkel udbedres
- Terræn reguleres, så vand ledes væk

- Ingen trækgener og bedre komfort
- Ingen kolde gavle/skimmel
- Mindre varmemeforbrug
- Retablering af arkitektonisk udtryk

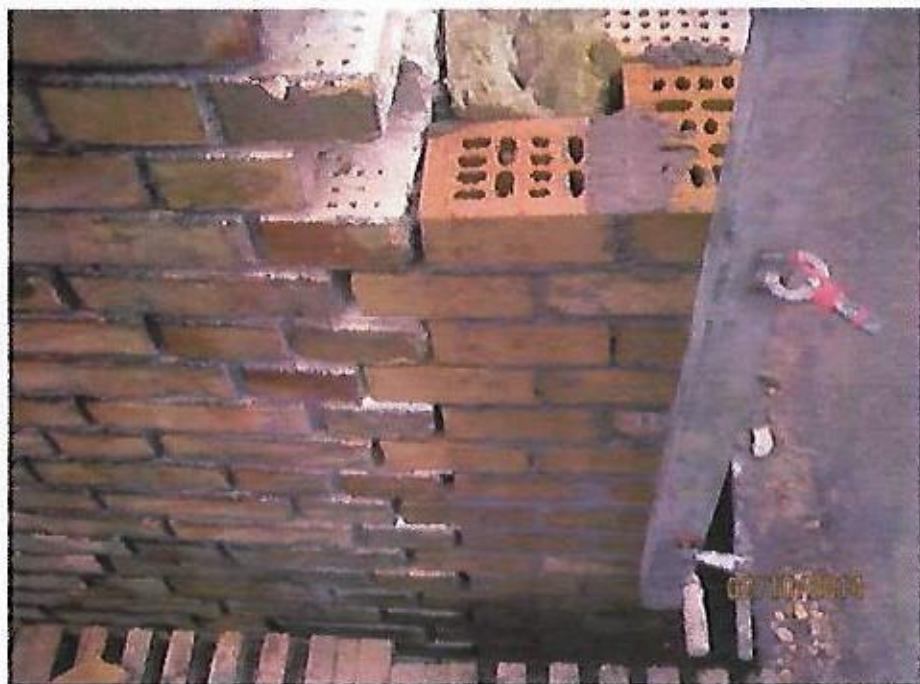
EFTERISOLERING OG NY SKALMUR

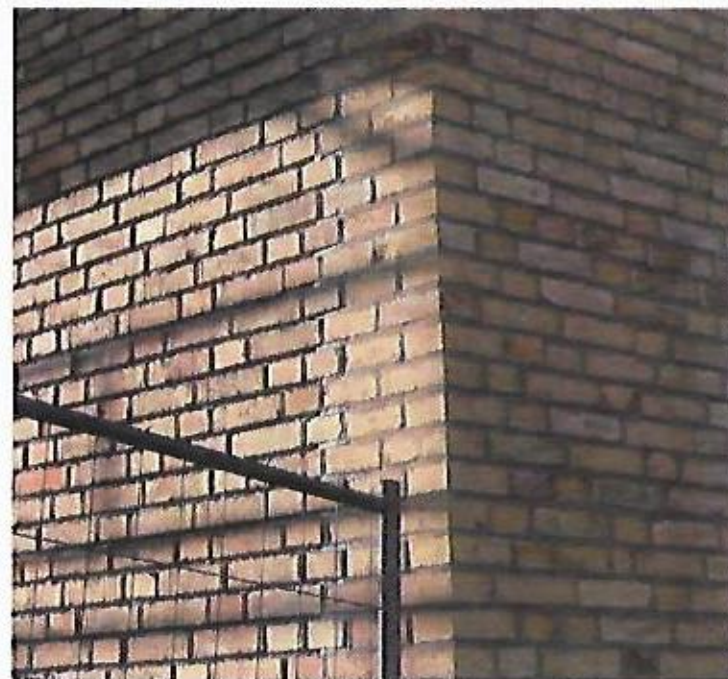
NYT MURHJØRNE INDEN FUGNING

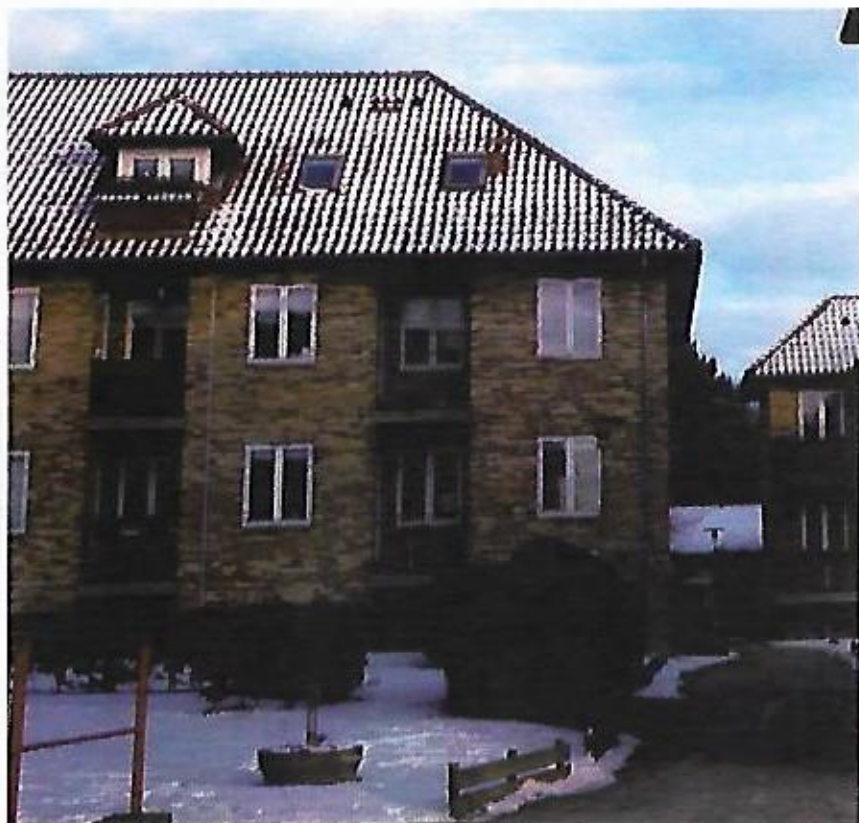
- Kuldebro ved altandæk/gulv
- Betonskader og rusten armering
- Rustangreb på værn
- Manglende bortledning af regnvand
- Altaner er meget små

EKSIST. ALTANER

- Altaner skiftes - kuldebro brydes
- Alle altaner udvides med ca. 25cms fremspring ift. facaden
- Udføres med samme udtryk som oprindelige

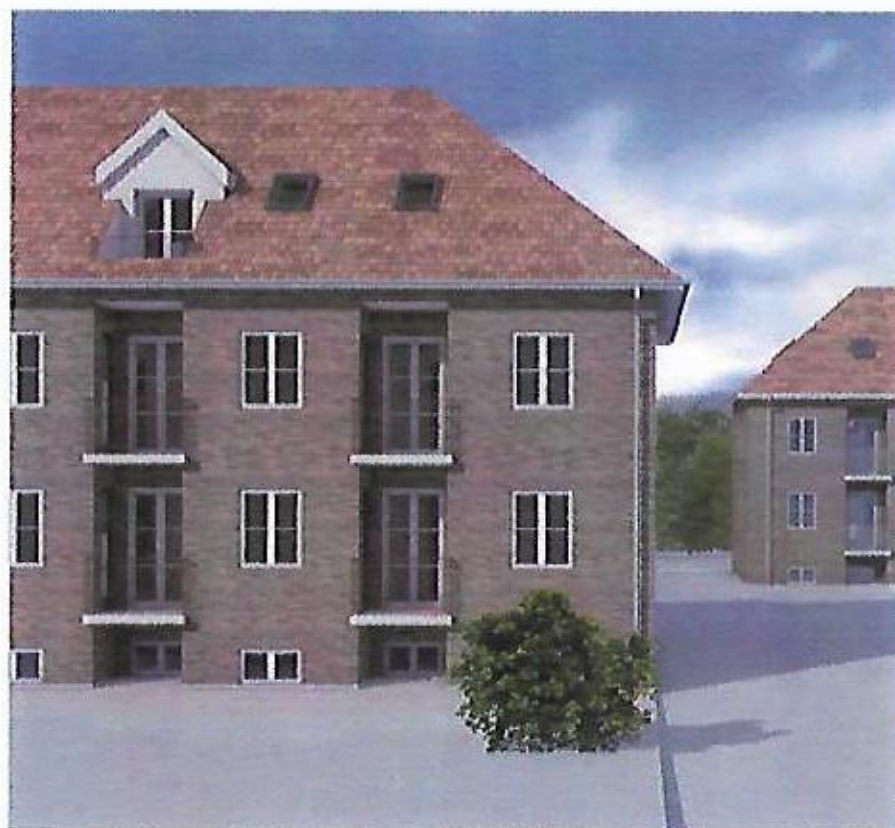
NYE ALTANER

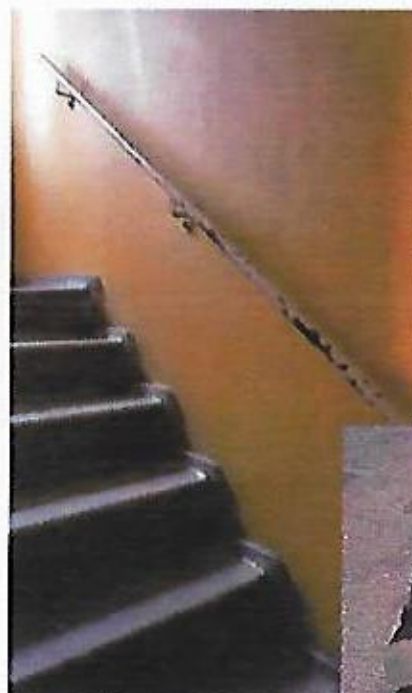
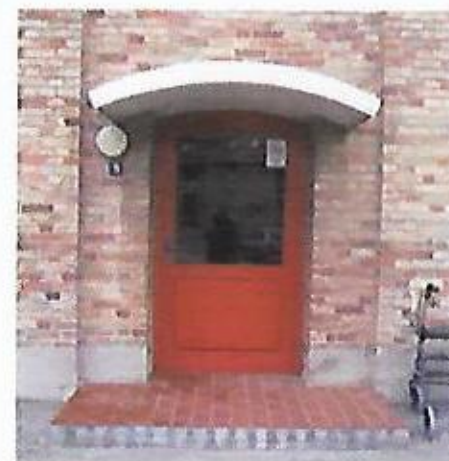
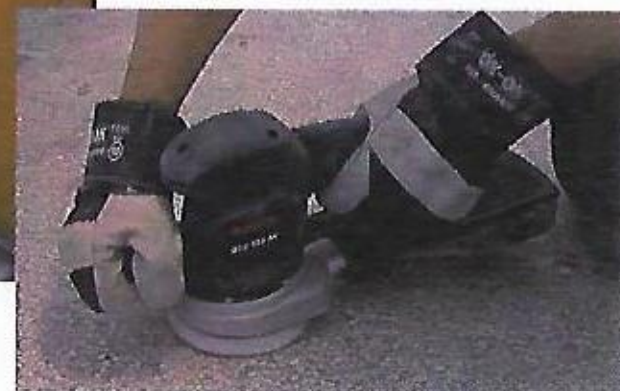
- Opgange fremstår nedslidte
- Manglende støjdemping
- Defekte loftslemme

- Vægge og lofter males
- Terrazzotrapper slibes og poleres
- Etablering af lyddæmpning
- Loftslemme skiftes
- Elevator i tilgængelige opgange

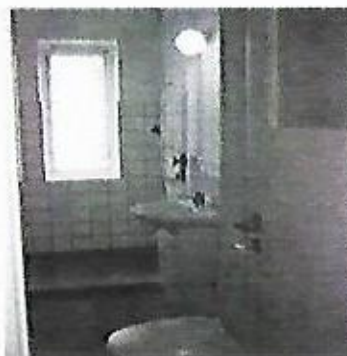
- Badeværelser er slidte
- Faldstammer er tærede

- Badeværelser renoveres:
  - Wc og håndvask skiftes
  - Vandrør og vandhaner skiftes
  - Badeværelse males

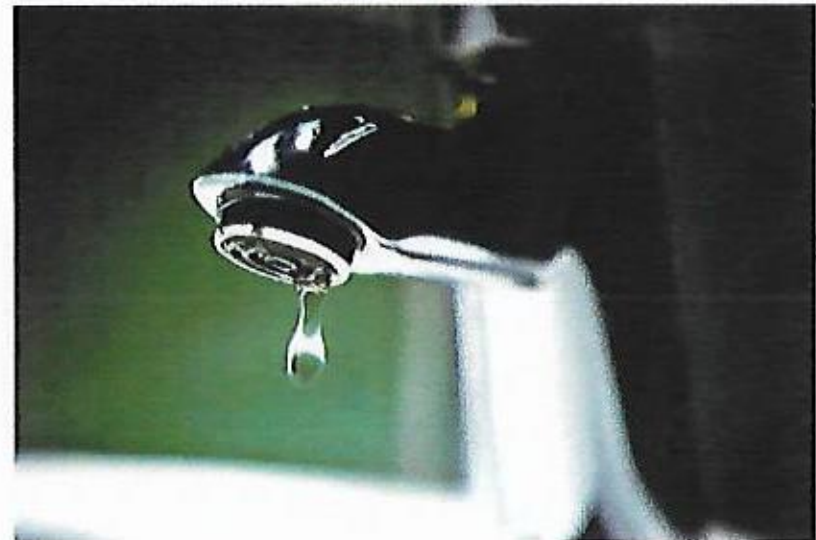
- Vand- og afløbsinstallationer er udtjente.

- Faldstammer skiftes.
- Brugsvandsrør skiftes.

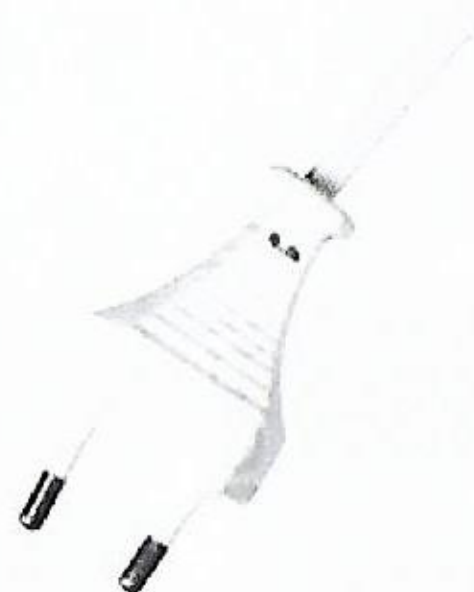
- El-tavler er ikke forbedret for dagens forbrugsgenstande.
- Gasinstallation er udtjent.

- El-installationer og kabler udskiftes
- El- tavler ombygges med flere grupper og HPFI relæer.
- Gasinstallation sløjfes.
