# Bistruplund

## HELHEDSPÅN

April 2020

## BISTRUPLUND AFD. 008-0

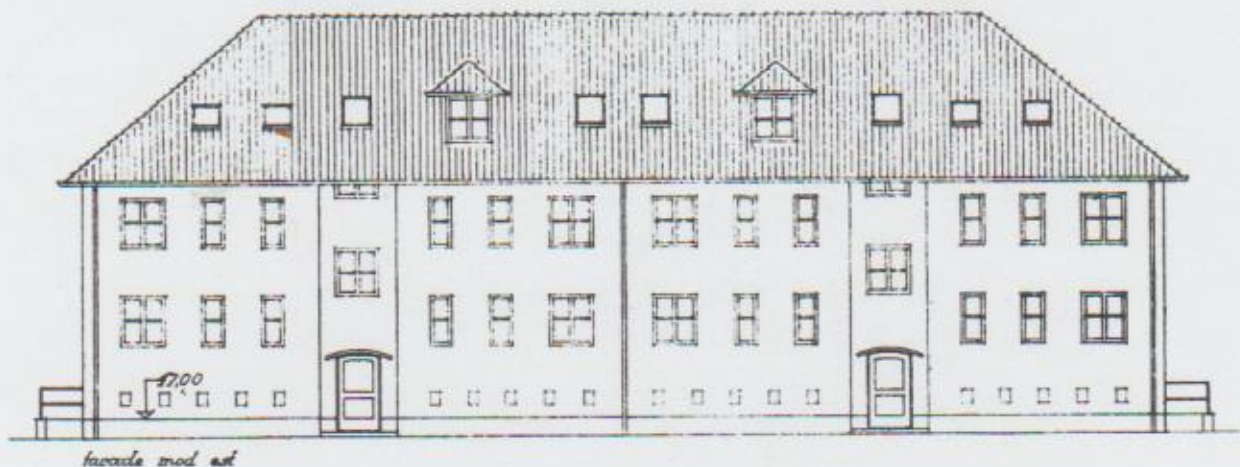
Skade på sokkel

Murværket er generelt i dårlig stand med nedbrudte fuger - flere studsfuger er helt væk.

Der er tilbagevendende problemer med afskalning af sokkelpuds, som frostsprænges pga. opstigende fugt. Afdelingen har 2012 foretaget terrænreguleringer, som skal sikre fald væk fra bygningerne, hvilket skulle reducere problemet.

Der ses endvidere enkelte sætningsskader i form af revner i sokkel og murværk.

Resterende terræn med fald mod facaden reguleres, så vand ledes bort fra soklen. Alternativt etableres omfangsdræn.

Sætningsskader udbedres.

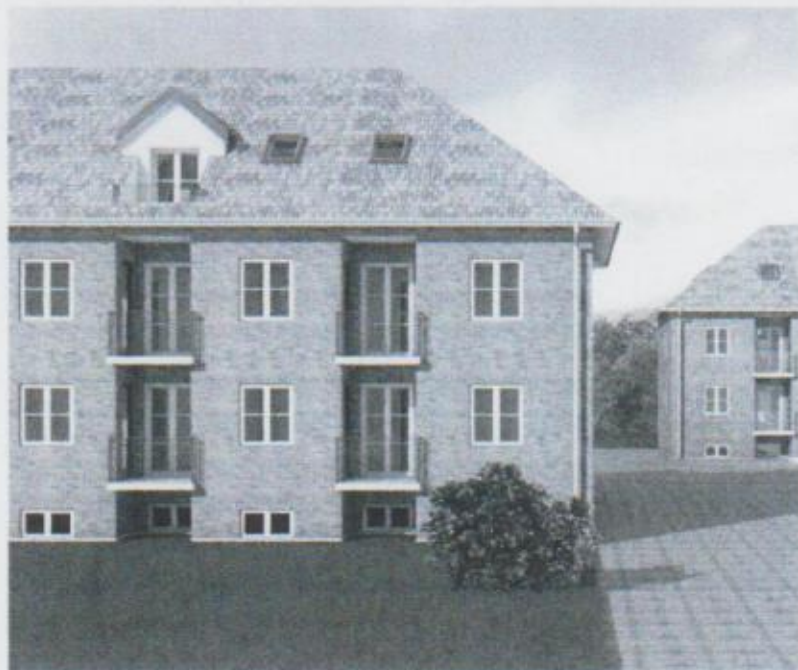
*Nye altaner*

På alle altaner er der skader i form af revner, afskallet puds, begroinger og gennemsvivninger med udludninger til følge.

Der er synlig armering som er rustangrebet.

På en del af altanerne er pudslag/beton renoveret. Der ses dog betonskader på både de renoverede altaner og altaner som ikke har været renoveret.

Værn er udført i stål og rustangrebet ved overgang til altan og murværk. Som følge heraf er der afskallet beton og murværk. Værn er generelt rustangrebet.

De nye altaner udføres med samme udtryk som de eksisterende, men udvides af hensyn til tilgængeligheden med ca. 25cm fremspring, så der kan skabes Ø150cm fri vendeplads på altanerne.

For at bevare bebyggelsens rolige facadeudtryk ønskes alle altaner udført på samme måde.

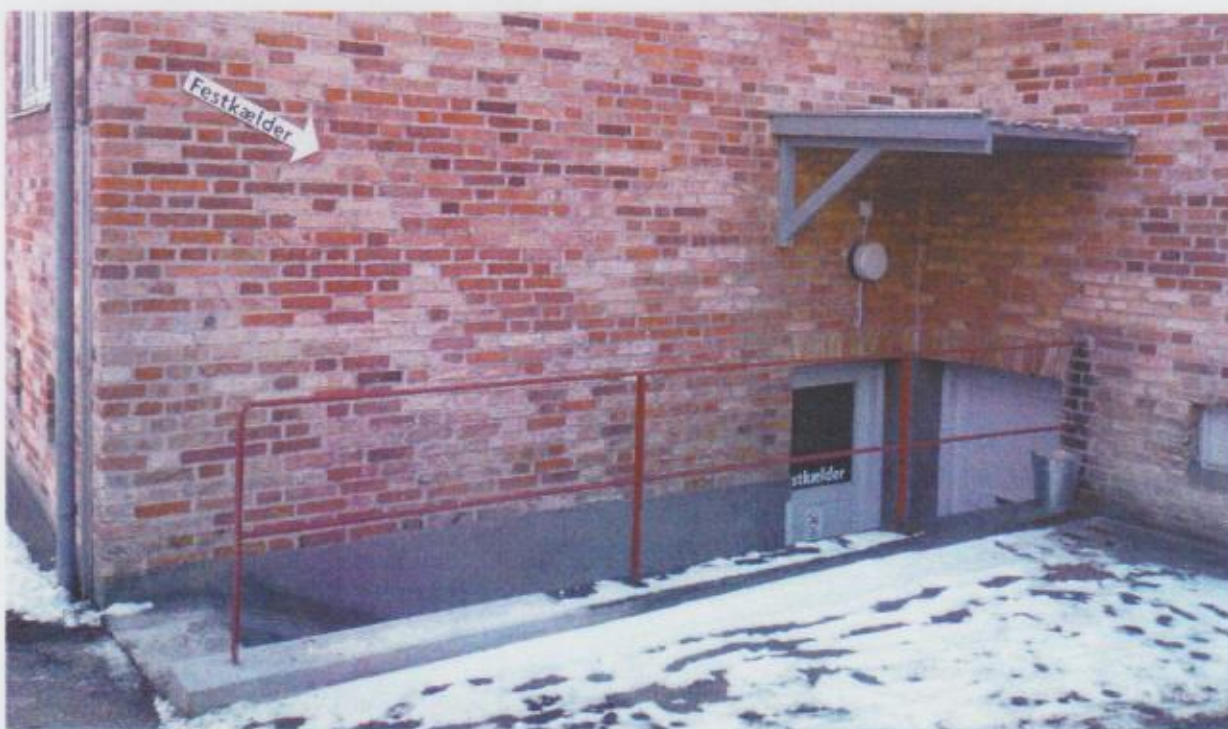
Renoveret kældertrappe

Samtlige kældertrapper og skaktvægge, som ikke er renoveret, har skader i form af revner, afskallet puds, begroninger og gennemsivninger med udludninger til følge. Enkelte trin er forvitret.

Værn er udført i stål og er rustangrebet ved overgang til beton.

Samtlige trapper og skakte skal som følge af den udvendige efterisolering flyttes ud fra gavlen.

Der etableres derfor nye trapper, skakvægge og værn.

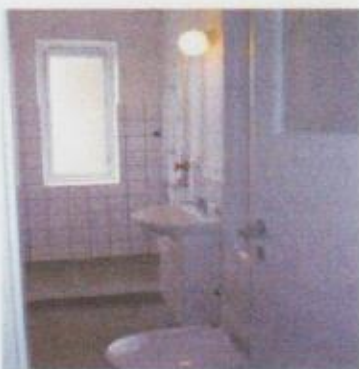
Badeværelse

Badeværelserne er meget smalle og dårligt indrettet, idet bruspladsen er placeret ved vinduet, som dermed får stor vandpåvirkning. Det er dog ikke umiddelbart muligt at flytte brusepladsen væk fra vinduet indenfor de eksist. rammer.

Badeværelser renoveres med nye afløbs- og brugsvandsinstallationer samt resursebesparende sanitet og armaturer. Der udføres malerbehandling, og monteres en hængslet glaslåge til afskærmning af vindue i våd-zonen.

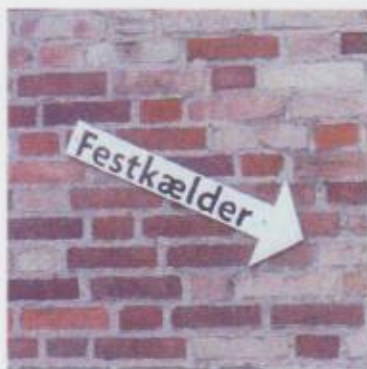
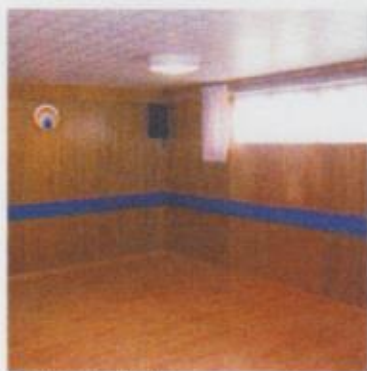
Selskabslokale

Bebyggelsens fælleslokaler består af et selskabslokale til 30 pers. samt et billardrum, som begge er beliggende i kælderetagen.

Rummene har dårlige dagslysforhold og uindbydende adgangsforhold gennem en kældergang. Placeringen under er boligblok medfører desuden støjproblemer i boligerne, og der er ikke niveaufri adgang.

Faciliteterne er generelt utilstrækkelige og understøtter ikke det sociale liv i bebyggelsen.

Den fritliggende bygning, som tidligere husede afdelingens varmecentral, ombygges til et nyt fælleshus.

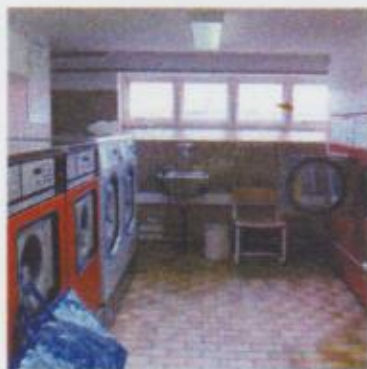
Vaskeri

Fællesvaskeri og tørrerum er placeret i kælderen. Vaskeriet er udstyret med 5 vaskemaskiner, hvoraf 4 er skiftet indenfor de sidste 3 år, 2 tørretumblere, en centrifuge samt 2 strygeruller af ældre model. Der er nyt betalingsanlæg med brik.

Tørrerum er utilstrækkeligt ventilerede hvilket giver skimmelvækst.

Adgangsforhold er problematiske, idet der ikke er niveaufri adgang.
