# Bistruplund

## HELHEDSPLAN

April 2020

## BISTRUPLUND AFD. 008-0

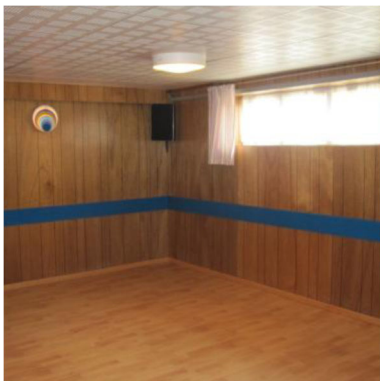
Selskabslokale

Bebyggelsens fælleslokaler består af et selskabslokale til 30 pers. samt et billardrum, som begge er beliggende i kælderetagen.

Rummene har dårlige dagslysforhold og uindbydende adgangsforhold gennem en kældergang. Placeringen under er boligblok medfører desuden støjproblemer i boligerne, og der er ikke niveaufri adgang.

Faciliteterne er generelt utidssvarende og understøtter ikke det sociale liv i bebyggelsen.

Den fritliggende bygning, som tidligere husede afdelingens varmecentral, ombygges til et nyt fælleshus.

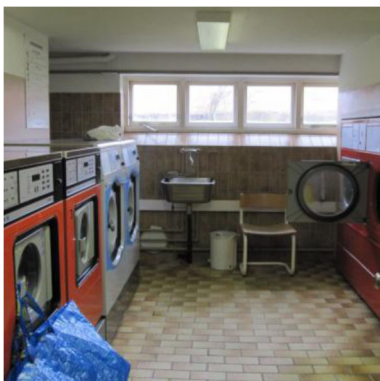
Vaskeri

Fællesvaskeri og tørrerum er placeret i kælderen. Vaskeriet er udstyret med 5 vaskemaskiner, hvoraf 4 er skiftet indenfor de sidste 3 år, 2 tørretumblere, en centrifuge samt 2 strygeruller af ældre model. Der er nyt betalingsanlæg med brik.

Tørrerum er utilstrækkeligt ventilerede hvilket giver skimmelvækst.

Adgangsforhold er problematiske, idet der ikke er niveaufri adgang.
