# BISTRUPLUND

## Handleplan

### BILAG -ALTANER

### **Vedr.: Bistruplund, betonundersøgelse - altaner**

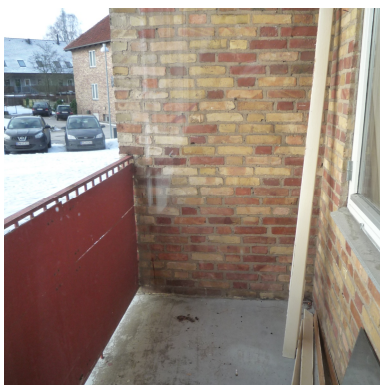
Altan

Der er synlige skader på betondæk på mange altaner. I efteråret 2013 er der derfor udført betonundersøgelser på altanerne, som viser, at der er 2 forskellige typer dæk:

I rapporten konkluderes, at den konstaterede karbonatisering vil medføre, at armeringen i altanpladerne med tiden korroderer. Det anbefales derfor at altaner betonrenoveres eller skiftes. Skaden kategoriseres som byggeskade.

Altandæk er støbt sammen med etagedæk i lejligheder, hvilket medfører en stor kuldebro.

Der er ingen foranstaltninger til bortledning af regnvand.

Værn er generelt rustangrebet. Rust ved overgang til altan og murværk medfører afskallet beton og murværk.

De eksist. altaner nedrives, så kuldebro ved etagedæk brydes.

Der monteres nye lette altaner, med værn i samme stil som de eksisterende.
