# Bistruplund

Handleplan august 2013

OPLÆG TIL HELHEDSPLAN

AFD. 008-0

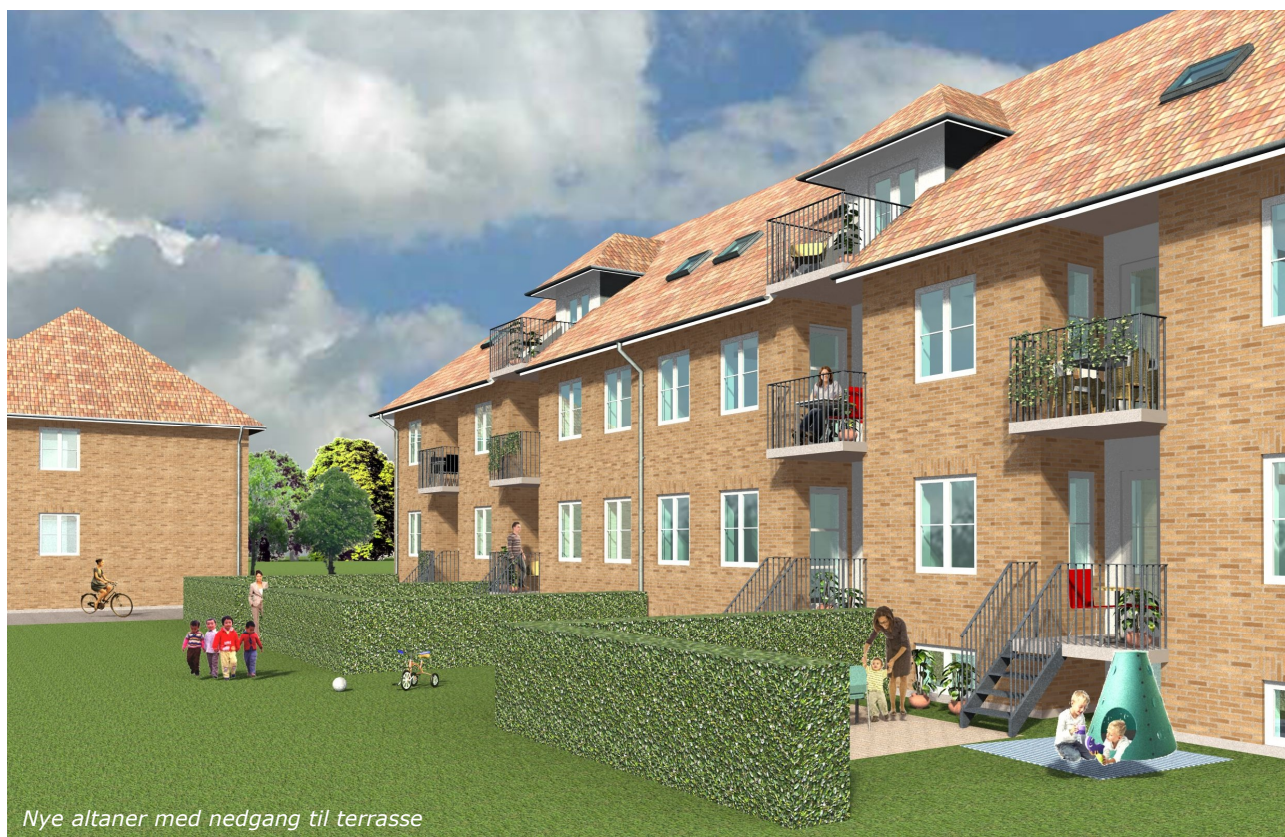
På alle altaner er der skader i form af revner, afskallet puds, begroninger og gennemsivninger med udludninger til følge.

Der er synlig armering som er rustangrebet.

På en del af altanerne er pudslag/beton renoveret. Der ses dog betonskader på både de renoverede altaner og altaner som ikke har været renoveret.

Værn er udført i stål og rustangrebet ved overgang til altan og murværk. Som følge heraf er der afskallet beton og murværk. Værn er generelt rustangrebet.

Altanernes dybde øges dels som følge af den udvendige efterisolering dels ved at der etableres et lille fremspring fra facaden.

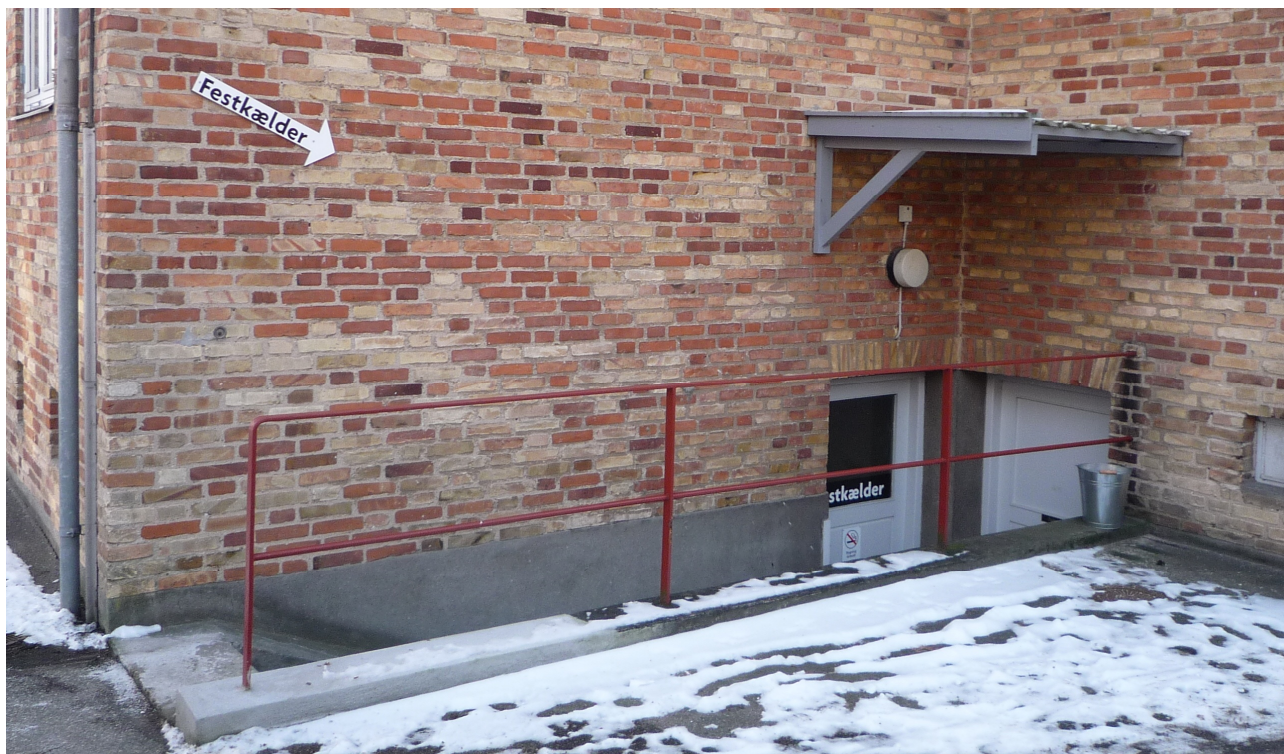
Samtlige kældertrapper og skaktvægge, som ikke er renoveret, har skader i form af revner, afskallet puds, begroninger og gennemsivninger med udludninger til følge. Enkelte trin er forvitret.

Renoveret kældertrappe

Samtlige trapper og skakte skal som følge af den udvendige efterisolering flyttes ud fra facaden.

Der etableres derfor nye trapper, skakvægge og værn.

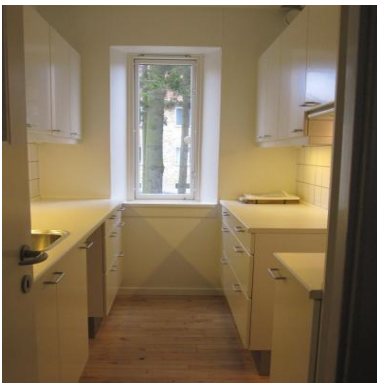
Køkken

Køkkener, som ikke er skiftet, fremstår utidssvarende og nedslidte.

Køkkener og badeværelser kan renoveres over råderetten.

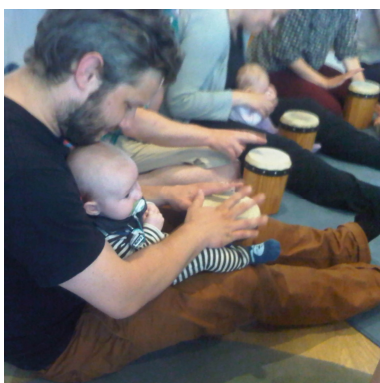
Mødregruppe

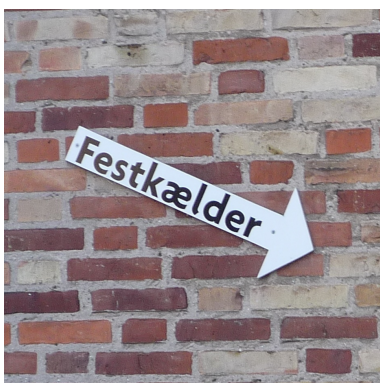
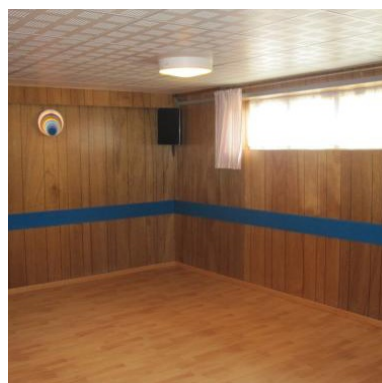
Selskabslokale

Bebyggelsens fælleslokaler består af et selskabslokale til 30 pers. samt et billardrum, som begge er beliggende i kælderetagen.

Rummene har dårlige dagslysforhold og uindbydende adgangsforhold gennem en kældergang. Placeringen under er boligblok medfører desuden støjproblemer i boligerne, og der er ikke niveaufri adgang.

Faciliteterne er generelt utidssvarende og understøtter ikke det sociale liv i bebyggelsen.

Centralt i bebyggelsen etableres et nyt aktivitetshus, der skal danne ramme om en bred vifte af aktiviteter i hverdagen og ved festlige lejligheder.

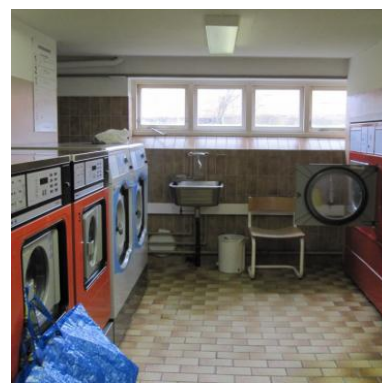
Vaskeri

Fællesvaskeri og tørrerum er placeret i kælderen. Vaskeriet er udstyret med 5 vaskemaskiner, hvoraf 4 er skiftet indenfor de sidste 3 år, 2 tørretumblere, en centrifuge samt 2 strygeruller af ældre model. Der er nyt betalingsanlæg med brik.

Tørrerum er utilstrækkeligt ventilerede hvilket giver skimmelvækst.

Adgangsforhold er problematiske, idet der ikke er niveaufri adgang.

Huset tænkes indrettet med fleksible aktivitetslokaler, beboercafé, fællesvaskeri, ejendomskontor og mand-skabsfaciliteter. I forbindelse med aktivitetshuset etableres en større fælles terrasse med udgang fra beboer-caféen.

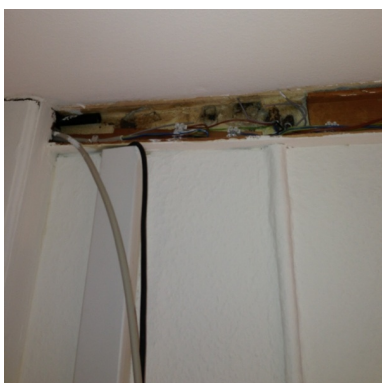
*Stofledninger*

Alle tekniske installationer er fra opførelsestidspunktet, hvorfor restlevetid teoretisk er 0 år.

Der udføres el-tjek i flyttelejligheder, hvorfor installationer i enkelte boliger er ombygget.
