# Fremtidssikringsanalyse

## Bygningsscreening

Afd. 008-0 Bistruplund, Lejerbo Birkerød

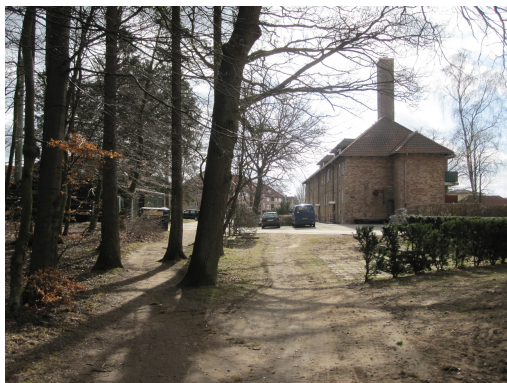
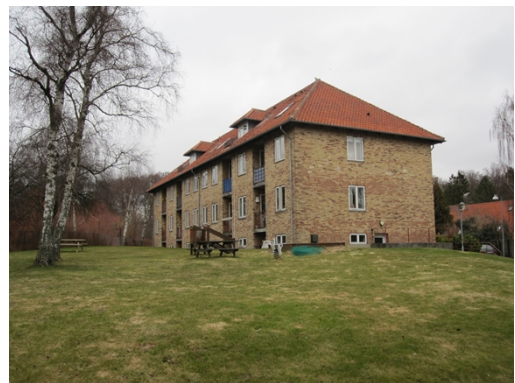
Ude- og friarealerne på ejendommen fremtræder i delvis vedligeholdet stand. Dog er der trappeløb som er skredet og står for en udbedring, hvilket man er opmærksom på i afdelingen. Dertil er der trådhegn og flisebelægninger rundt omkring som fremstår meget slidte.

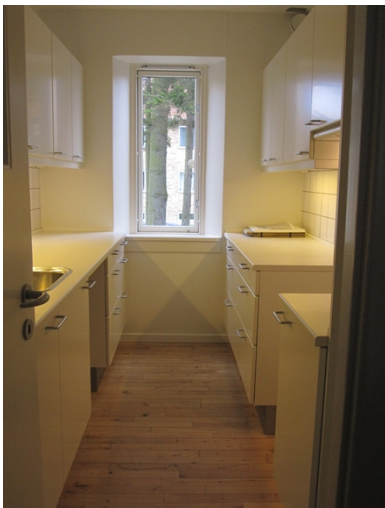
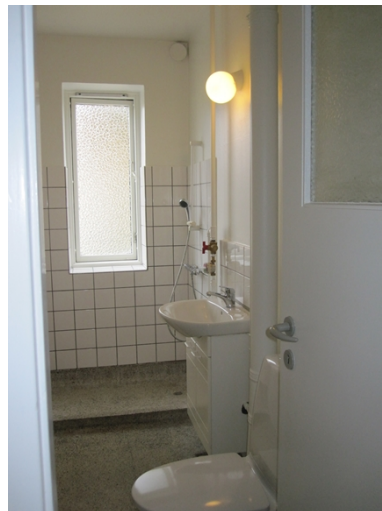
Sådanne ændringer medfører store ændringer i forhold til køkken og bads indretning og placering af installationer, hvorfor sådanne ændringer skal foretages i hele opgange.

Det anbefales under alle omstændigheder, at der planlægges en renovering af samtlige køkkener og badeværelser og sekundært bør det overvejes om man vil gå skridtet videre og etablere disse i rum af tidssvarende størrelser ved at inddrage førromtalte værelse. En yderligere gevinst ved dette vil være, at der kan blive plads til vaskemaskine og tørretumbler i de enkelte lejemål.
