# Fremtidssikringsanalyse

## Bygningsscreening

Afd. 008-0 Bistruplund, Lejerbo Birkerød

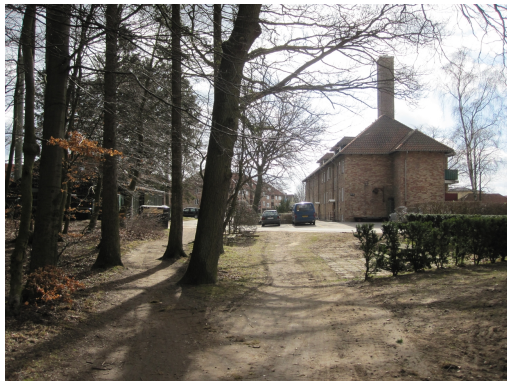
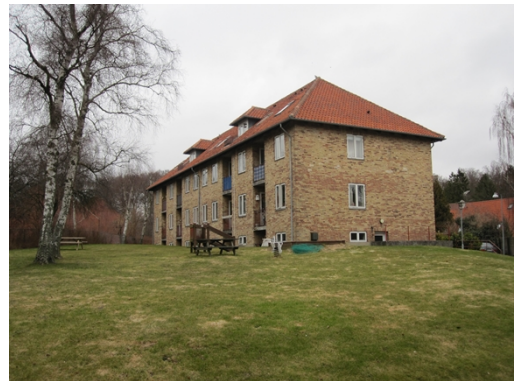
Ejendommen fremtræder meget karakterfyldt med en fin arkitektur som må betragtes som bevaringsværdig.

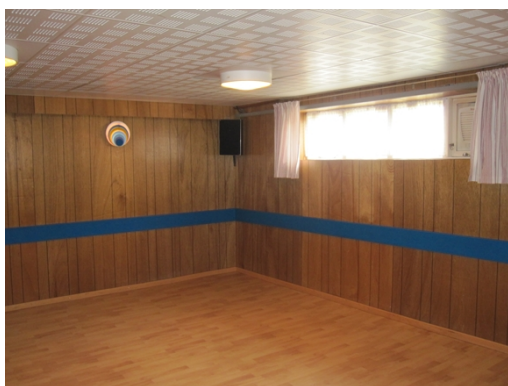
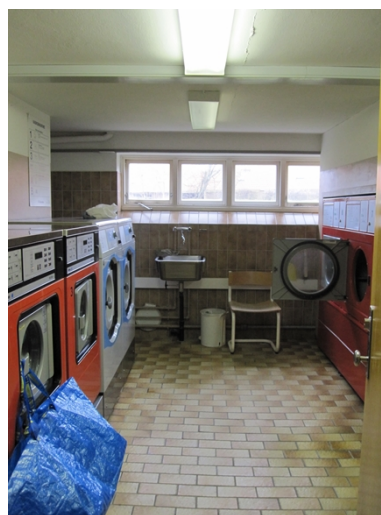
Vaskeriets lokaler fremstår ligeledes utidssvarende og har som festlokalet en noget trist adgangsvej gennem kældergangene.

Imidlertid rummer ejendommen nogle muligheder. Der er et stort garageanlæg tilknyttet, som rummer 12 garager. Uagtet, at der er mange års ventetid på disse og de er til glæde for de, der får mulighed for at leje en garage, skal vi ikke undlade at henlede opmærksomheden på, at det vil være oplagt at se på muligheden for enten at anvende disse bygninger til andre formål, såfremt de findes egnede til det, eller gå hårdere til værks og nedrive dem. Således anbefales det at arbejde hen i mod en løsning, hvor der etableres fællelokaler, vaskeri og ejendomskontor i disse bygninger eller eventuelt opføre et nybyggeri til at huse disse funktioner. Det vurderes under alle omstændigheder som en stor forbedring at få rykket disse faciliteter væk fra kælderen og op i lyset. Garageanlæggets placering helt centralt i bebyggelsen er optimal til de nævnte formål og en ændret anvendelse må som helhed betragtet anses at være til gavn for det store flertal.

Bebyggelsen er placeret i et kuperet område med en unik placering op mod skoven, hvilket giver en fin udsigt som i sig selv er et stort plus for afdelingen. Udearealerne spiller fint op til bebyggelsen for de grønne arealers vedkommende, men trænger ellers på andre større områder til et løft. Det er vores anbefaling, at der bør udarbejdes en plan for etablering af delvist nye udearealer, der omfatter;

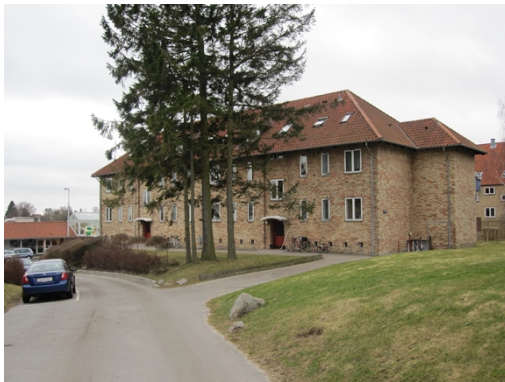
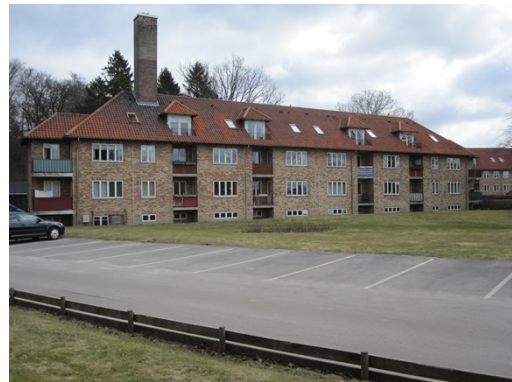
De konstruktionsmæssige forhold der på ejendommens opførelsestidspunkt var god byggeskik vil typisk medføre en del kuldebroer og optimalt set bør der udføres en facaderenovering og nyt isoleret tag. Dette er som udgangspunkt et større indgreb, og der ligger en væsentlig økonomi bag en udbedring. Dertil vil der som tidligere nævnt være udfordringer i forhold til en løsningsmode hvor ejendommens oprindelige udtryk respekteres og bevares.

Det er vores anbefaling, at man planlægger en igangsætning af en samlet ansøgningsproces hvor der søges midler til en større renovering.

- Der bør foretages en facaderenovering, som indebærer eftermontering af nye bindere i gavle, hulmursisolering og ikke mindst udførelse af nye fuger.

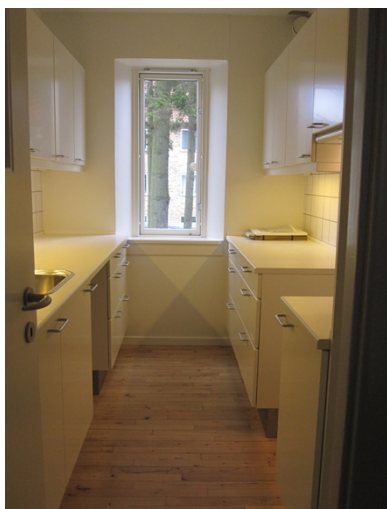
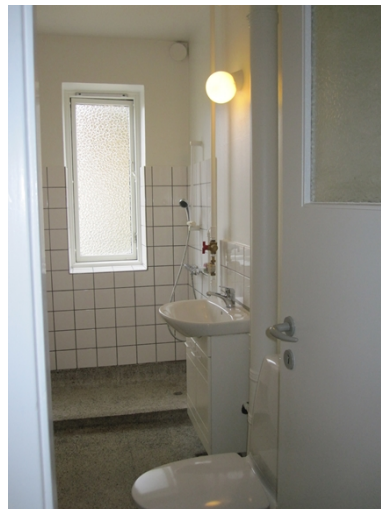
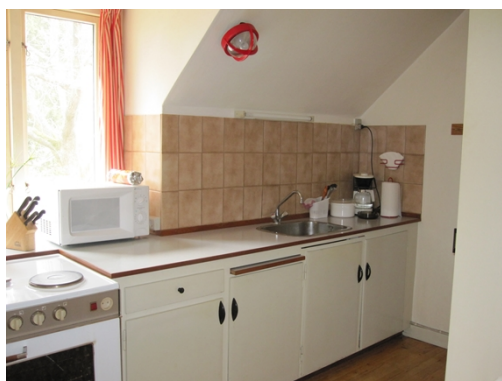
Sådanne ændringer medfører store ændringer i forhold til køkken og bads indretning og placering af installationer, hvorfor sådanne ændringer skal foretages i hele opgange.

Det anbefales under alle omstændigheder, at der planlægges en renovering af samtlige køkkener og badeværelser og sekundært bør det overvejes om man vil gå skridtet videre og etablere disse i rum af tidssvarende størrelser ved at inddrage førromtalte værelse. En yderligere gevinst ved dette vil være, at der kan blive plads til vaskemaskine og tørretumbler i de enkelte lejemål.
