# Fremtidssikringsanalyse

## Bygningsscreening

Afd. 008-0 Bistruplund, Lejerbo Birkerød

| Dato | 29. marts 2011 |

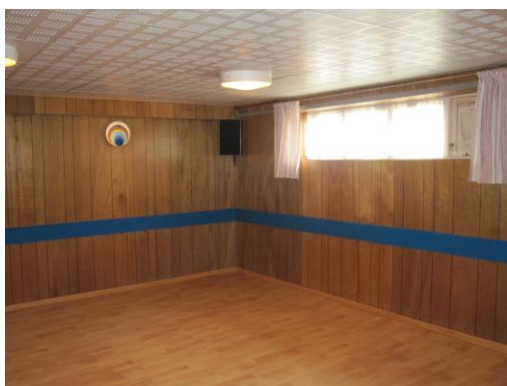
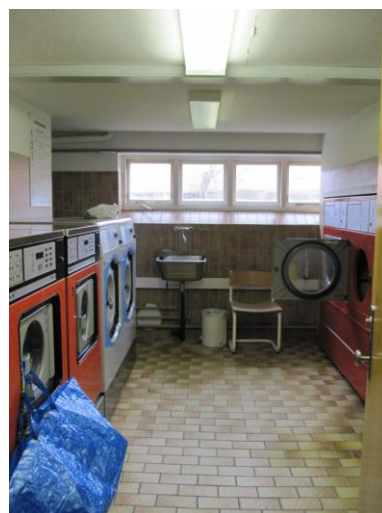
Vaskeriets lokaler fremstår ligeledes utidssvarende og har som festlokalet en noget trist adgangsvej gennem kældergangene.

Imidlertid rummer ejendommen nogle muligheder. Der er et stort garageanlæg tilknyttet, som rummer 12 garager. Uagtet, at der er mange års ventetid på disse og de er til glæde for de, der får mulighed for at leje en garage, skal vi ikke undlade at henlede opmærksomheden på, at det vil være oplagt at se på muligheden for enten at anvende disse bygninger til andre formål, såfremt de findes egnede til det, eller gå hårdere til værks og nedrive dem. Således anbefales det at arbejde hen i mod en løsning, hvor der etableres fællelokaler, vaskeri og ejendomskontor i disse bygninger eller eventuelt opføre et nybyggeri til at huse disse funktioner. Det vurderes under alle omstændigheder som en stor forbedring at få rykket disse faciliteter væk fra kælderen og op i lyset. Garageanlæggets placering helt centralt i bebyggelsen er optimal til de nævnte formål og en ændret anvendelse må som helhed betragtet anses at være til gavn for det store flertal.

Bebyggelsen er placeret i et kuperet område med en unik placering op mod skoven, hvilket giver en fin udsigt som i sig selv er et stort plus for afdelingen. Udearealerne spiller fint op til bebyggelsen for de grønne arealers vedkommende, men trænger ellers på andre større områder til et løft. Det er vores anbefaling, at der bør udarbejdes en plan for etablering af delvist nye udearealer, der omfatter;

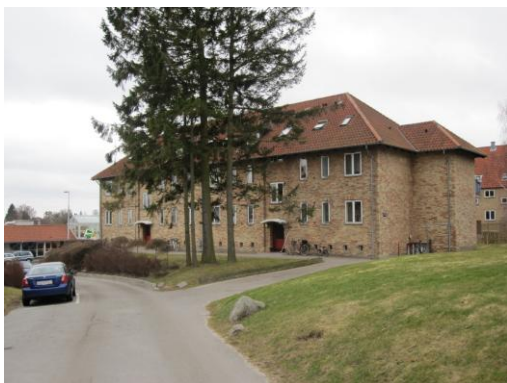
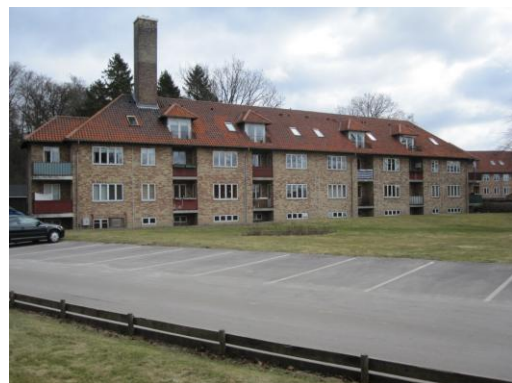
De konstruktionsmæssige forhold der på ejendommens opførelsestidspunkt var god byggeskik vil typisk medføre en del kuldebroer og optimalt set bør der udføres en facaderenovering og nyt isoleret tag. Dette er som udgangspunkt et større indgreb, og der ligger en væsentlig økonomi bag en udbedring. Dertil vil der som tidligere nævnt være udfordringer i forhold til en løsningsmode hvor ejendommens oprindelige udtryk respekteres og bevares.

Det er vores anbefaling, at man planlægger en igangsætning af en samlet ansøgningsproces hvor der søges midler til en større renovering.

- Der bør foretages en facaderenovering, som indebærer eftermontering af nye bindere i gavle, hulmursisolering og ikke mindst udførelse af nye fuger.  
Dette vil respektere den oprindelige fine arkitektur, men medfører også, at facader ikke bliver isoleret til nutidig standard. I dette tilfælde bør det accepteres af hensyn til bebyggelsens karakter.
- Taget er udslidt og det vurderes, at være forbundet med for store driftsmæssige omkostninger, fortsat at søge en løsning, hvor det eksisterende tag bevares.  
Således bør muligheden for udskiftning af tag, tagvinduer, kviste m.m. undersøges, og en af udfordringerne bliver at projektere en løsning, der konstruktions- og materialemæssigt er i samspil med den oprindelige arkitektur.
- Vinduer og døre er udslidte og bør udskiftes og det anbefales fortsat, at der vælges vinduer udført i træ.

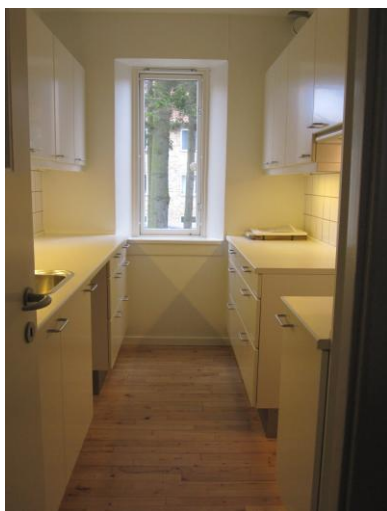
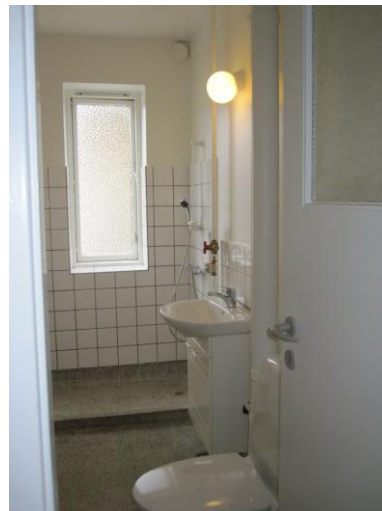
Sådanne ændringer medfører store ændringer i forhold til køkken og bads indretning og placering af installationer, hvorfor sådanne ændringer skal foretages i hele opgange.

Det anbefales under alle omstændigheder, at der planlægges en renovering af samtlige køkkener og badeværelser og sekundært bør det overvejes om man vil gå skridtet videre og etablere disse i rum af tidssvarende størrelser ved at inddrage førromtalte værelse. En yderligere gevinst ved dette vil være, at der kan blive plads til vaskemaskine og tørretumbler i de enkelte lejemål.
